IGASAMEX

REPORTE DE PATRULLAJE DEL GASODUCTO

SISTEMA: Molinos Azteca de Chalco, S. A. de C. V. PERIODO: 07-Jan-2015 06-Feb-2015 REV. 0
LLENADO POR: Hugo Vicente Gonzalez Torres FRECUENCIA: MENSUAL RO-002

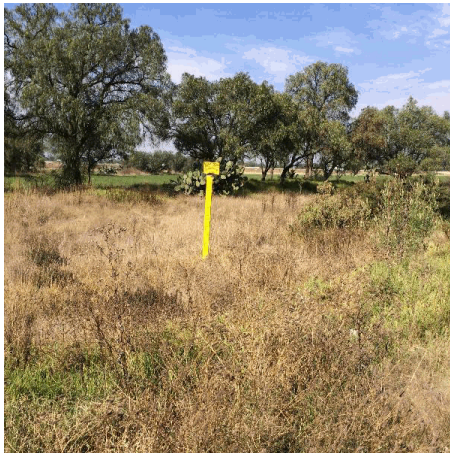
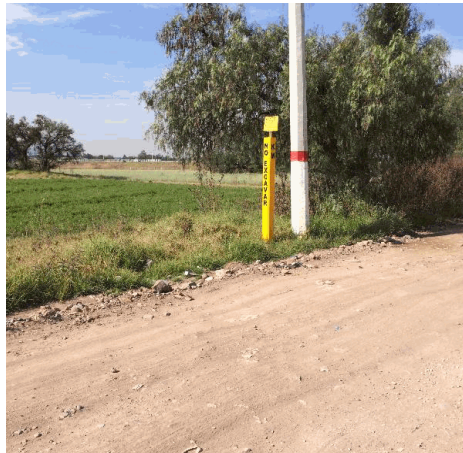
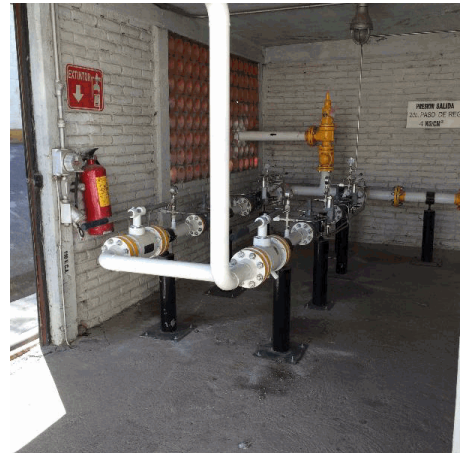
9.- Evidencias:

Se realizan patrullajes sin encontrarse ninguna novedad a lo largo del ducto.
