REPORTE DE PATRULLAJE DEL GASODUCTO

SISTEMA: Molinos Azteca de Veracruz, S. A. de C. V. PERIODO: 16-Mar-2015 15-Apr-2015 REV. 0
LLENADO POR: Alberto Salinas Castro FRECUENCIA: MENSUAL RO-002

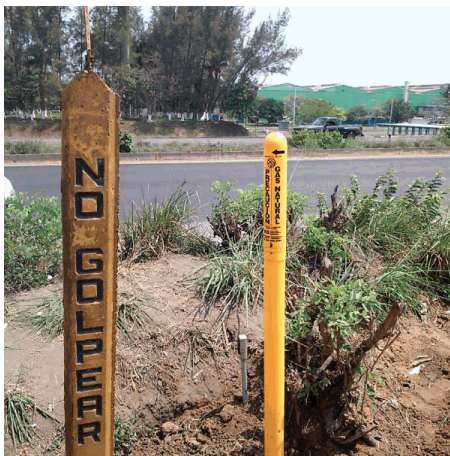
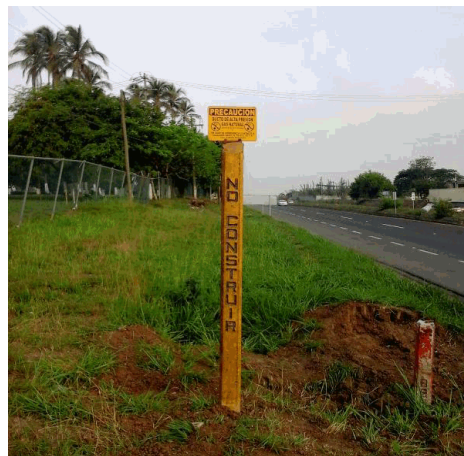
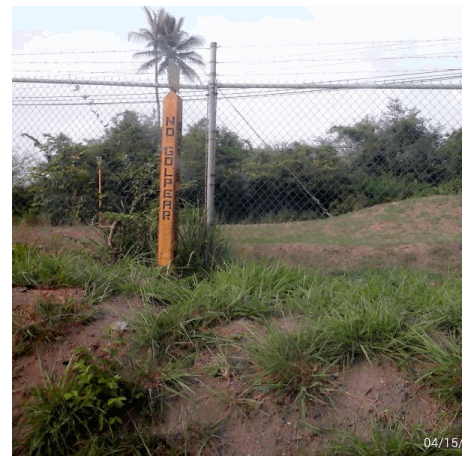
9.- Evidencias:

8.- Comentarios adicionales:
TODO SE ENCUENTRA CORRECTAMENTE
