REPORTE DE PATRULLAJE DEL GASODUCTO

SISTEMA: Molinos Azteca de Veracruz, S. A. de C. V. PERIODO: 16-May-2015 15-Jun-2015 REV. 0
LLENADO POR: Alberto Salinas Castro FRECUENCIA: MENSUAL RO-002

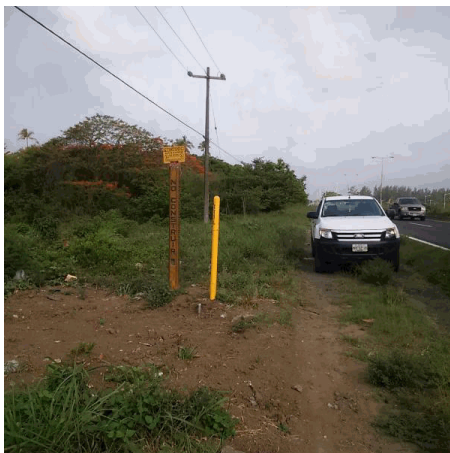
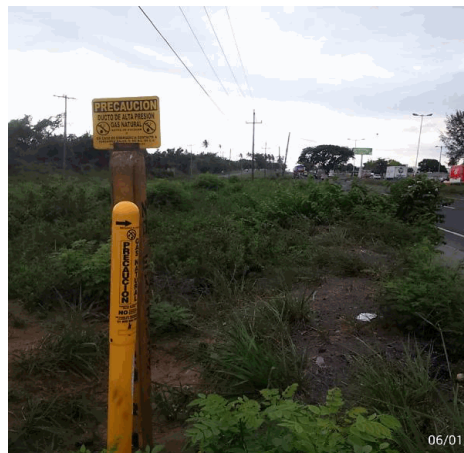
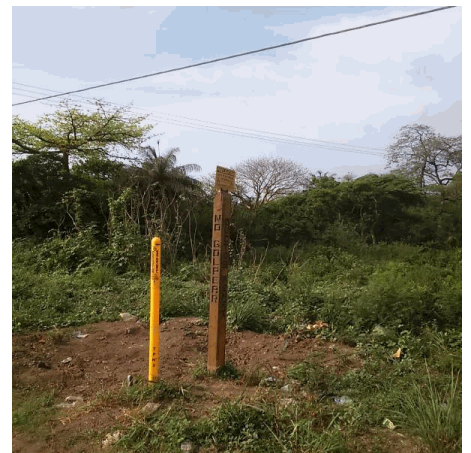
9.- Evidencias:

todo se encuentra correctamente
