REPORTE DE PATRULLAJE DEL GASODUCTO

SISTEMA:	Molinos Azteca de Veracruz, S. A. de C. V.	PERIODO:	16-Jul-2015 15-Aug-2015	REV. 0
LLENADO POR:	Alberto Salinas Castro	FRECUENCIA:	MENSUAL	RO-002

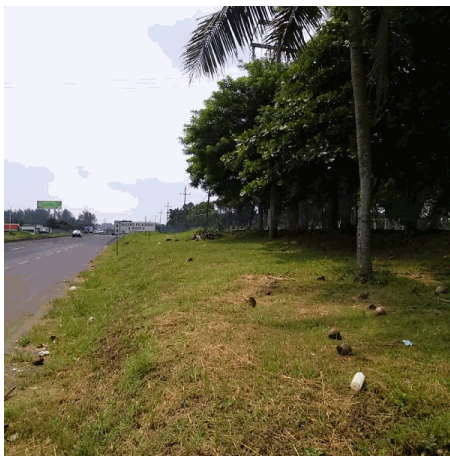
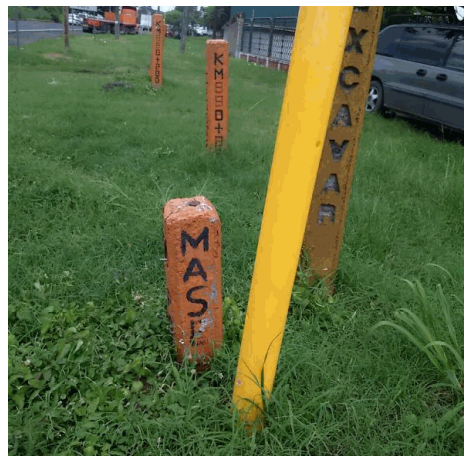
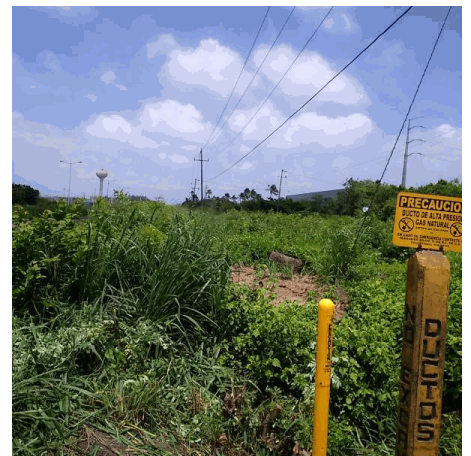
9.- Evidencias:

8.- Comentarios adicionales:
todo se encuentra correctamente
