IGASAMEX

REPORTE DE PATRULLAJE DEL GASODUCTO

SISTEMA: Molinos Azteca de Veracruz, S. A. de C. V. PERIODO: 16-Sep-2015 15-Oct-2015 REV. 0
LLENADO POR: Alberto Salinas Castro FRECUENCIA: MENSUAL RO-002

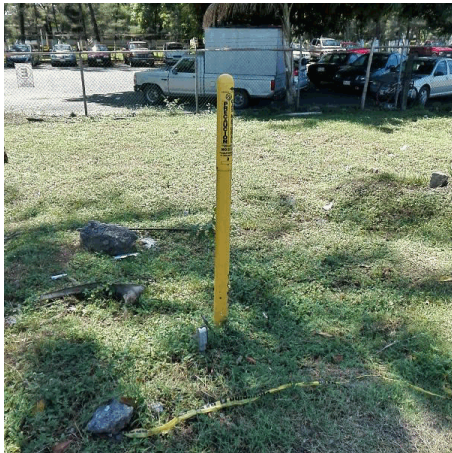
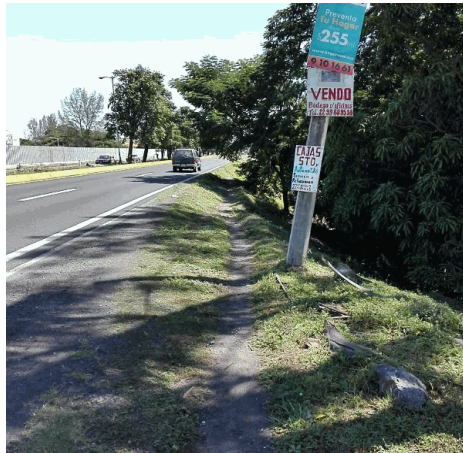
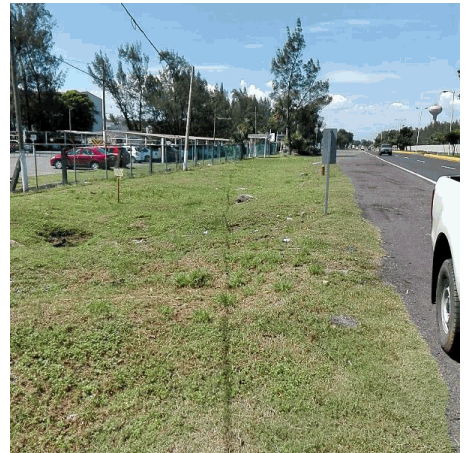
9.- Evidencias:

8.- Comentarios adicionales:
TODO SE ENCUENTRA CORRECTAMENTE
