**REPORTE DE PATRULLAJE DEL GASODUCTO**

SISTEMA:	Molinos Azteca de Veracruz, S. A. de C. V.	PERIODO:	16-Oct-2015 15-Nov-2015	<b>REV. 0</b>
LLENADO POR:	Alberto Salinas Castro	FRECUENCIA:	MENSUAL	<b>RO-002</b>

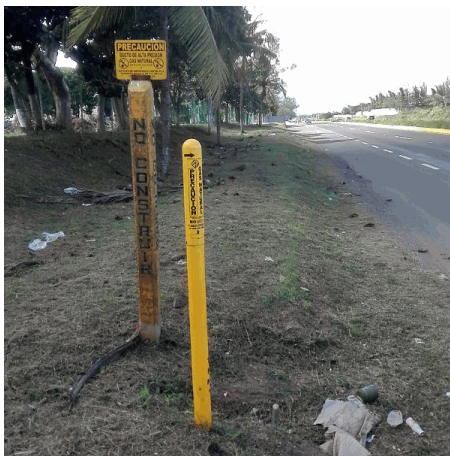
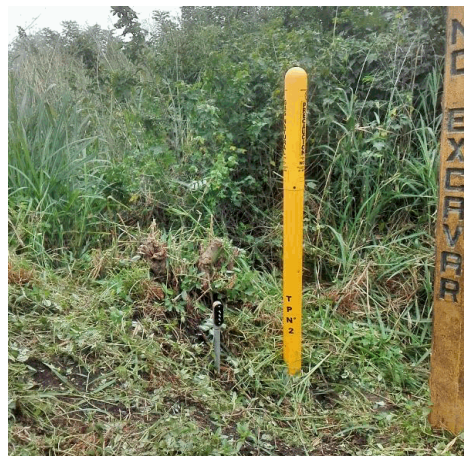
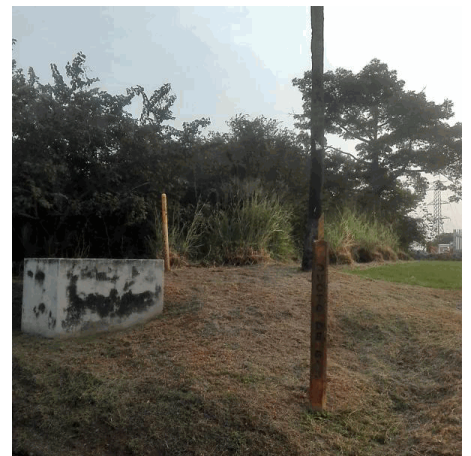
**9.- Evidencias:**

**8.- Comentarios adicionales:**  
TODO SE ENCUENTRA CORRECTO
