**REPORTE DE PATRULLAJE DEL GASODUCTO**

SISTEMA:	Molinos Azteca de Veracruz, S. A. de C. V.	PERIODO:	16-Dec-2015 15-Jan-2016	<b>REV. 0</b>
LLENADO POR:	Alberto Salinas Castro	FRECUENCIA:	MENSUAL	<b>RO-002</b>

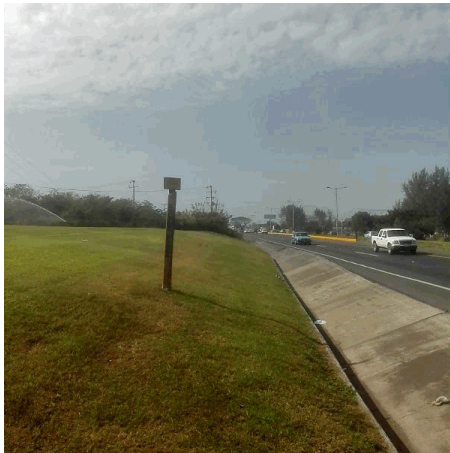
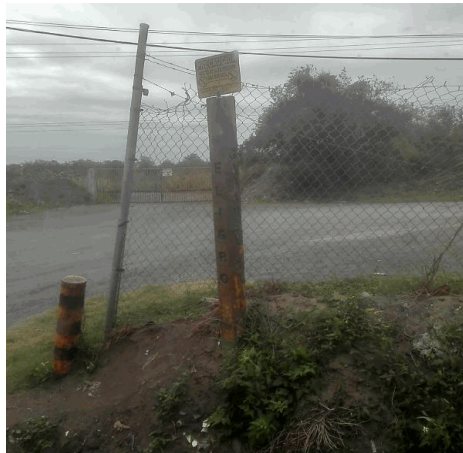
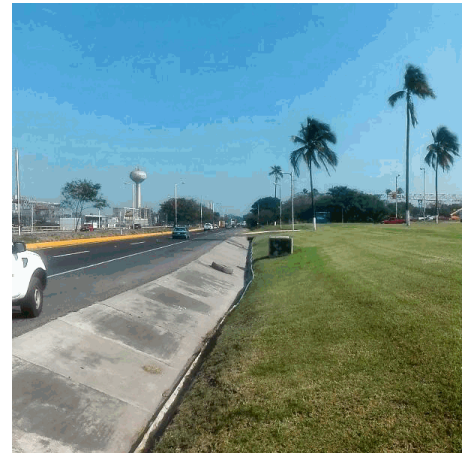
**9.- Evidencias:**

**8.- Comentarios adicionales:**  
Se realizan recorridos sobre el DDV todo se encuentra correctamente
