REPORTE DE PATRULLAJE DEL GASODUCTO

SISTEMA:	Molinos Azteca de Veracruz, S. A. de C. V.	PERIODO:	16-Jun-2016 15-Jul-2016	REV. 0
LLENADO POR:	Alberto Salinas Castro	FRECUENCIA:	MENSUAL	RO-002

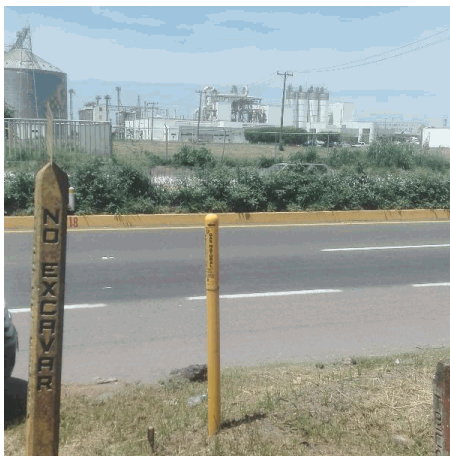
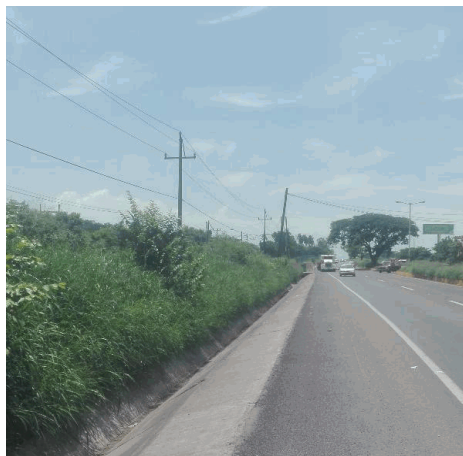
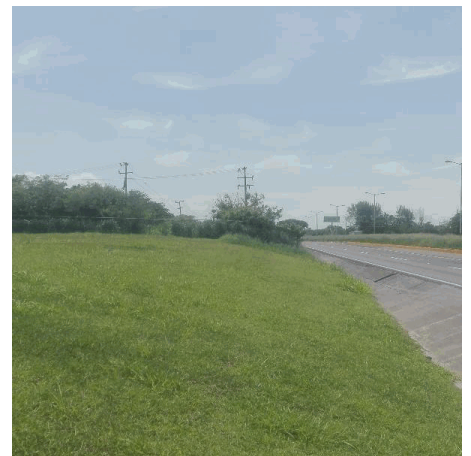
9.- Evidencias:

Todo se encuentra correctamente.
