IGASAMEX

REPORTE DE PATRULLAJE DEL GASODUCTO

SISTEMA:	Molinos Azteca de Veracruz, S. A. de C. V.	PERIODO:	16-Sep-2016 15-Oct-2016	REV. 0
LLENADO POR:	Alberto Salinas Castro	FRECUENCIA:	MENSUAL	RO-002

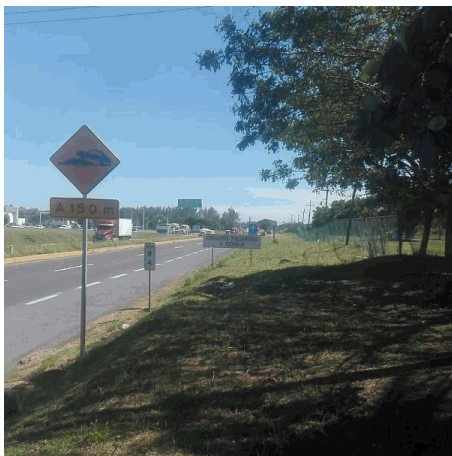
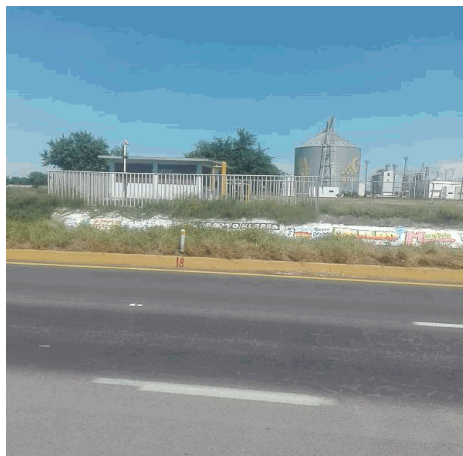
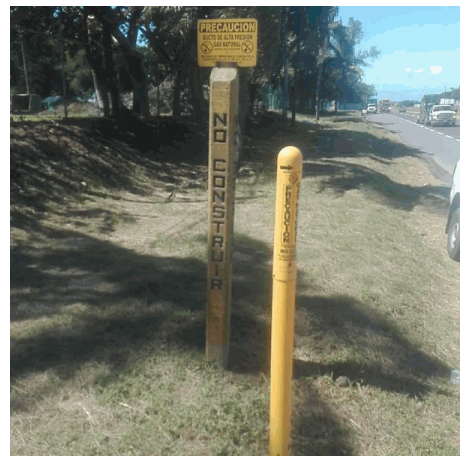
9.- Evidencias:

8.- Comentarios adicionales:
Todo se encuentra correctamente
