**REPORTE DE PATRULLAJE DEL GASODUCTO**

SISTEMA:	<u>Molinos Azteca de Veracruz, S. A. de C. V.</u>	PERIODO:	<u>Noviembre 2011</u>	REV. 0
LLENADO POR:	<u>Julio Arturo Mora Gonzalez</u>	FRECUENCIA:	<u>MENSUAL</u>	RO-002

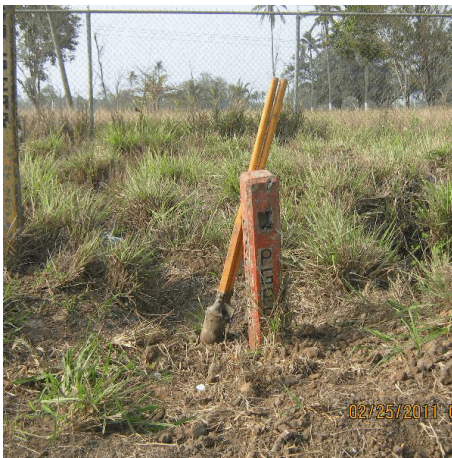
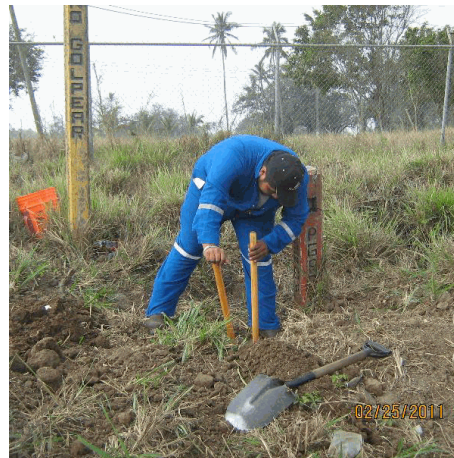
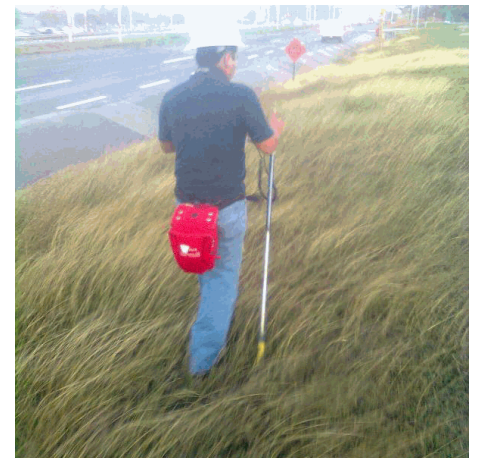
**9.- Evidencias:**

SE ADJUNTA EVIDENCIA DE LA ACTIVACIÓN DE ÁNODOS POR MEDIO DE SOLUCIÓN ELECTROLÍTICA.
