REPORTE DE PATRULLAJE DEL GASODUCTO

SISTEMA: Molinos Azteca de Veracruz, S. A. de C. V. PERIODO: Diciembre 2011 REV. 0
 LLENADO POR: Julio Arturo Mora Gonzalez FRECUENCIA: MENSUAL RO-002

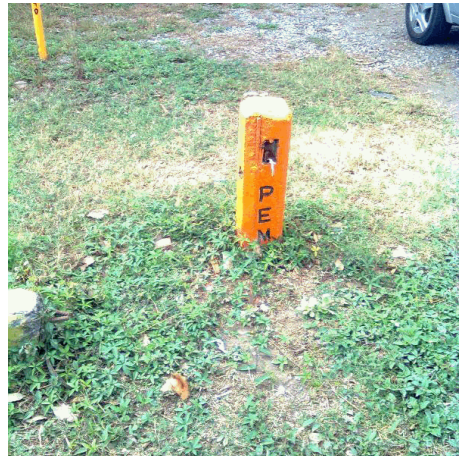
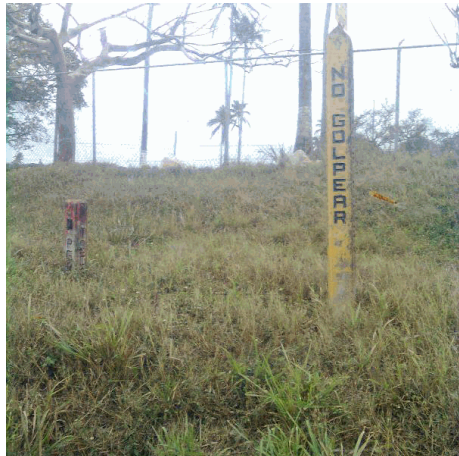
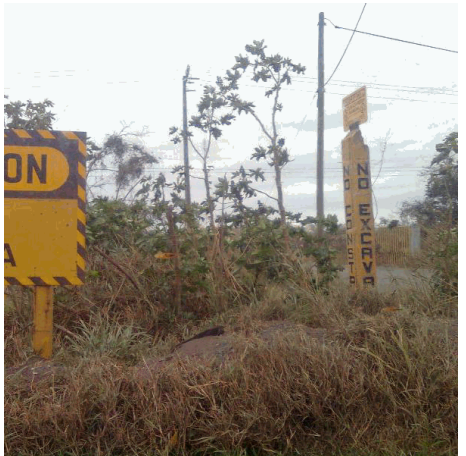
9.- Evidencias:

8.- Comentarios adicionales:
TODO ACORDE AL MANUAL DE OPERACIÓN Y MANTENIMIENTO.
