REPORTE DE PATRULLAJE DEL GASODUCTO

SISTEMA: Molinos Azteca de Veracruz, S. A. de C. V. PERIODO: Enero 2012 REV. 0
 LLENADO POR: Julio Arturo Mora Gonzalez FRECUENCIA: MENSUAL RO-002

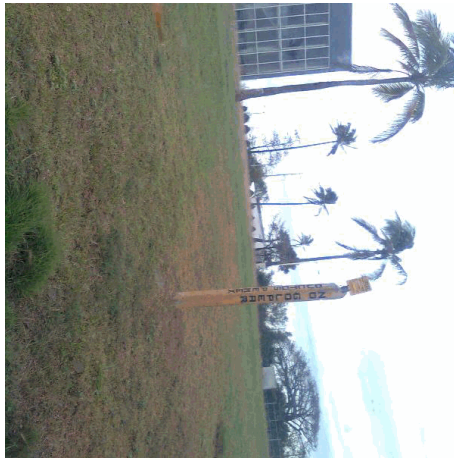
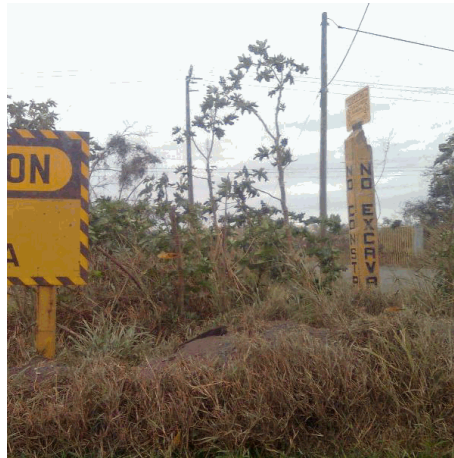
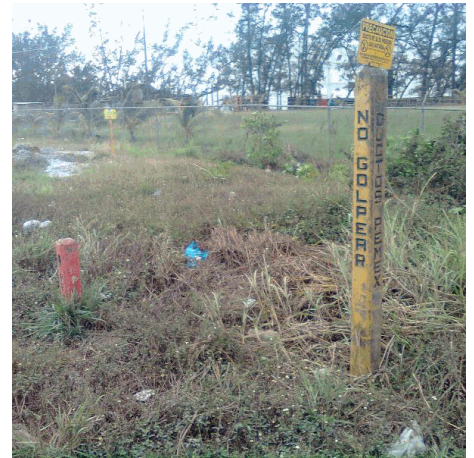
9.- Evidencias:

8.- Comentarios adicionales:
SE RECORRE FRANJA DE AFECTACIÓN, ENCONTRANDO TODO EN CONDICIONES NORMALES.
