**REPORTE DE PATRULLAJE DEL GASODUCTO**

SISTEMA: Molinos Azteca de Veracruz, S. A. de C. V. PERIODO: Mayo 2012 REV. 0  
 LLENADO POR: Julio Arturo Mora Gonzalez FRECUENCIA: MENSUAL RO-002

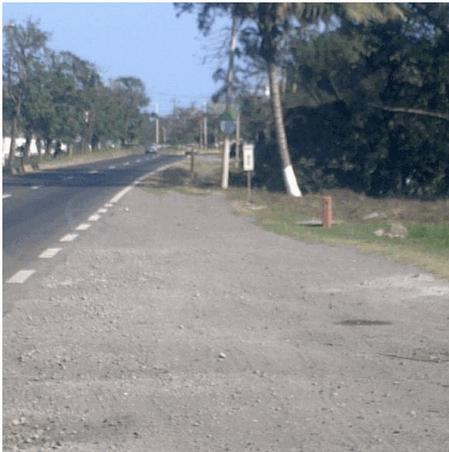
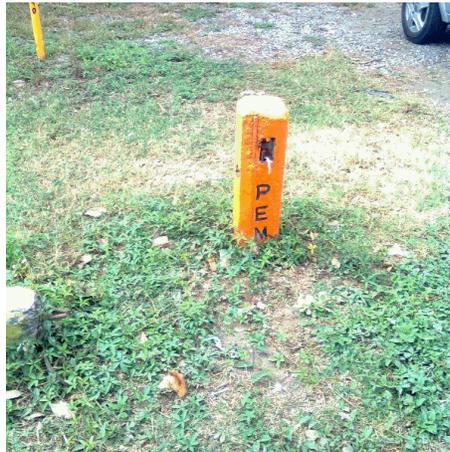
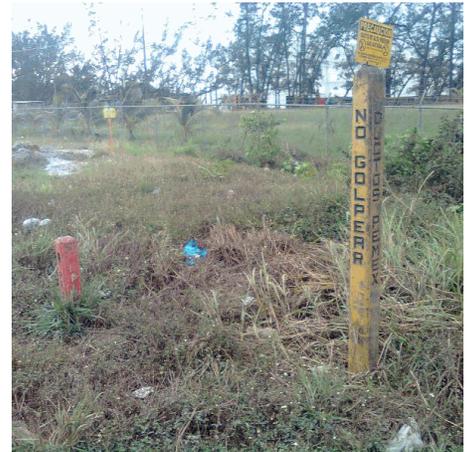
**9.- Evidencias:**

**8.- Comentarios adicionales:**  
SE RECORRE FRANJA DE DESARROLLO, ENCONTRANDO EN BUEN ESTADO TOMAS Y POSTES DE SEÑALIZACIÓN.
