REPORTE DE PATRULLAJE DEL GASODUCTO

SISTEMA:	<u>Molinos Azteca de Veracruz, S. A. de C. V.</u>	PERIODO:	<u>Junio 2012</u>	REV. 0
LLENADO POR:	<u>Julio Arturo Mora Gonzalez</u>	FRECUENCIA:	<u>MENSUAL</u>	RO-002

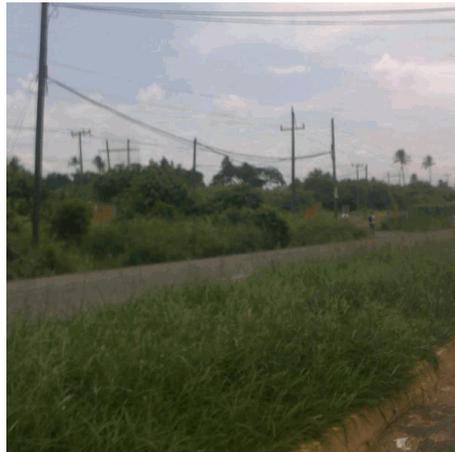
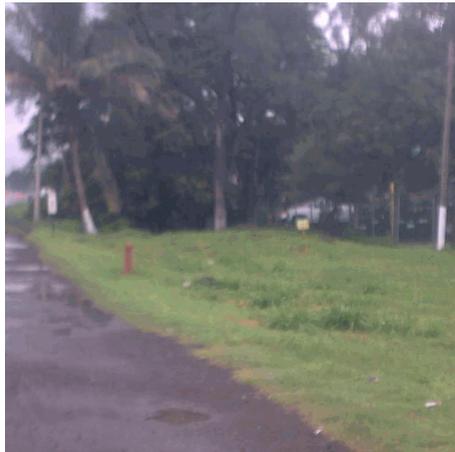
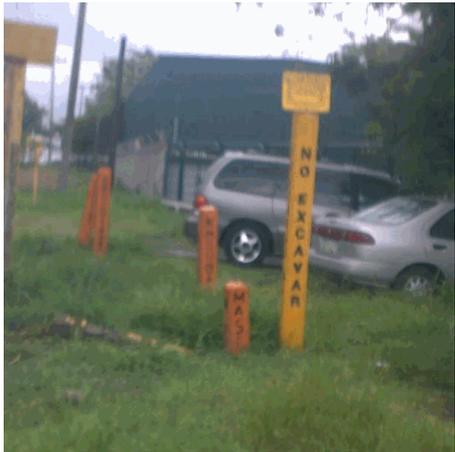
9.- Evidencias:

8.- Comentarios adicionales:
ACORDE AL MANUAL DE OPERACIÓN Y MANTENIMIENTO, SE DESTACA UN POCO DE MALEZA POR EL CLIMA CÁLIDO-HÚMEDO QUE PERMITE SU DESARROLLO.
