REPORTE DE PATRULLAJE DEL GASODUCTO

SISTEMA:	<u>Molinos Azteca de Veracruz, S. A. de C. V.</u>	PERIODO:	<u>Julio 2012</u>	REV. 0
LLENADO POR:	<u>Julio Arturo Mora Gonzalez</u>	FRECUENCIA:	<u>MENSUAL</u>	RO-002

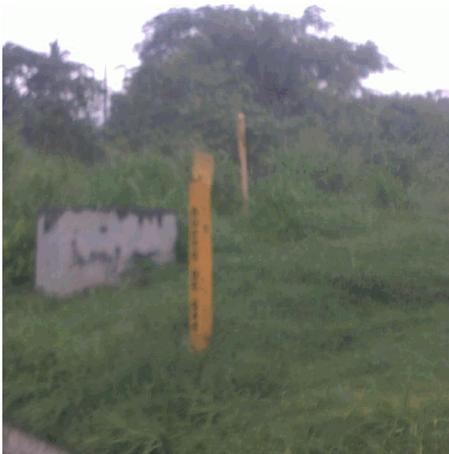
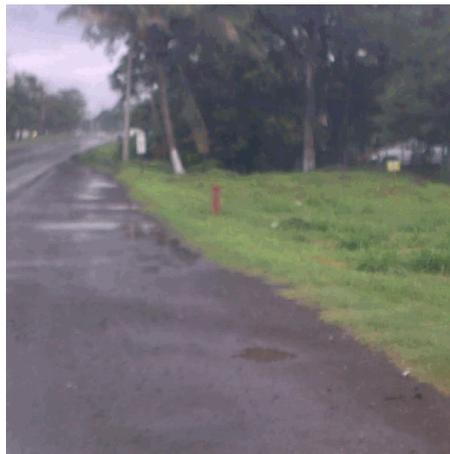
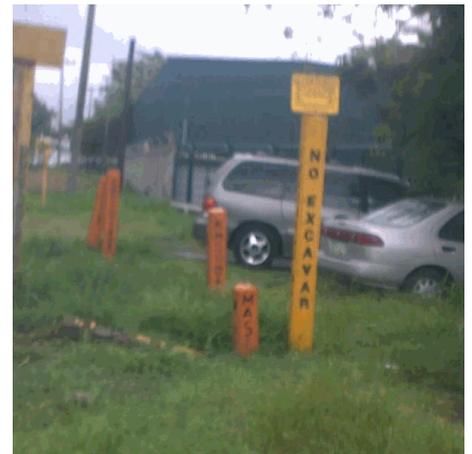
9.- Evidencias:

todo sin ninguna anomalía.
