**REPORTE DE PATRULLAJE DEL GASODUCTO**

SISTEMA: Molinos Azteca de Veracruz, S. A. de C. V. PERIODO: Agosto 2012 REV. 0  
 LLENADO POR: Julio Arturo Mora Gonzalez FRECUENCIA: MENSUAL RO-002

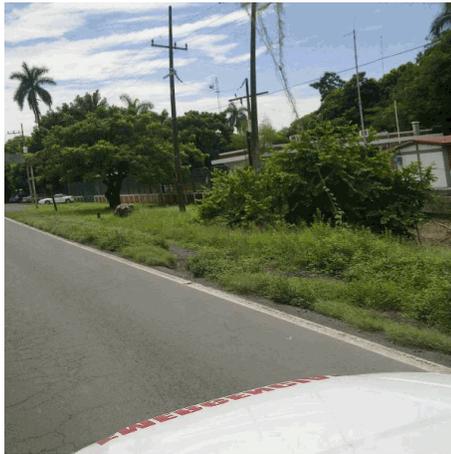
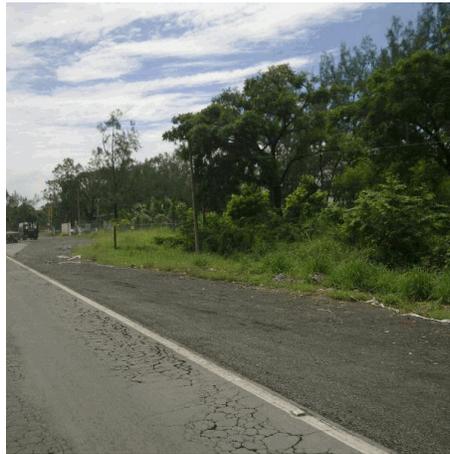
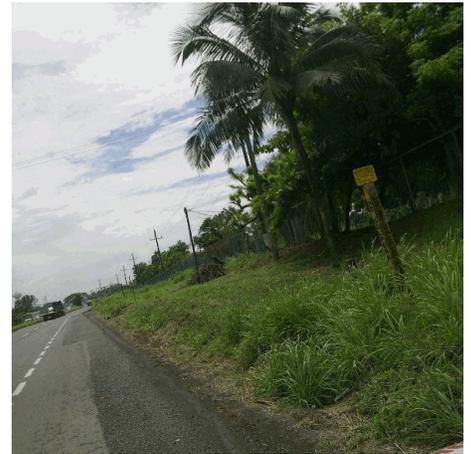
**9.- Evidencias:**

**8.- Comentarios adicionales:**  
Todo acorde al manual de operación y mantenimiento.
