**REPORTE DE PATRULLAJE DEL GASODUCTO**

SISTEMA:	<u>Molinos Azteca de Veracruz, S. A. de C. V.</u>	PERIODO:	<u>Septiembre 2012</u>	REV. 0
LLENADO POR:	<u>Julio Arturo Mora Gonzalez</u>	FRECUENCIA:	<u>MENSUAL</u>	RO-002

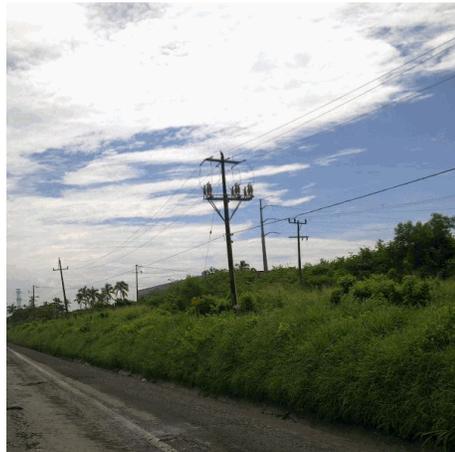
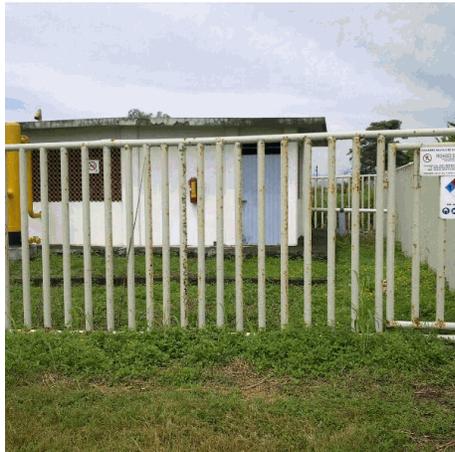
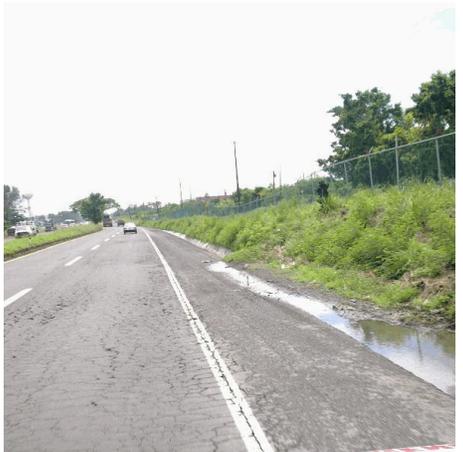
**9.- Evidencias:**

**8.- Comentarios adicionales:**  
Demasiada humedad por la temporada de lluvias.
