**REPORTE DE PATRULLAJE DEL GASODUCTO**

SISTEMA:	<u>Molinos Azteca de Veracruz, S. A. de C. V.</u>	PERIODO:	<u>Octubre 2012</u>	REV. 0
LLENADO POR:	<u>Julio Arturo Mora Gonzalez</u>	FRECUENCIA:	<u>MENSUAL</u>	RO-002

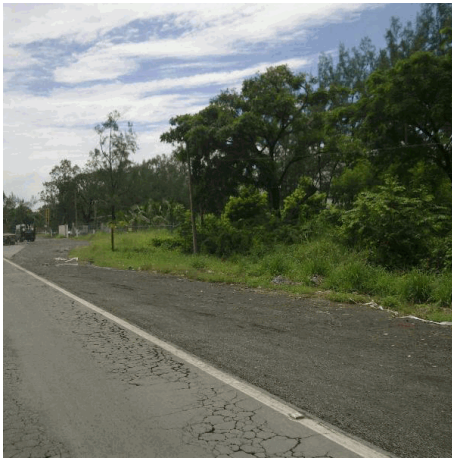
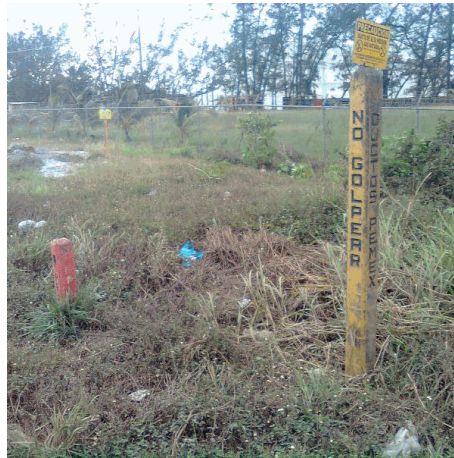
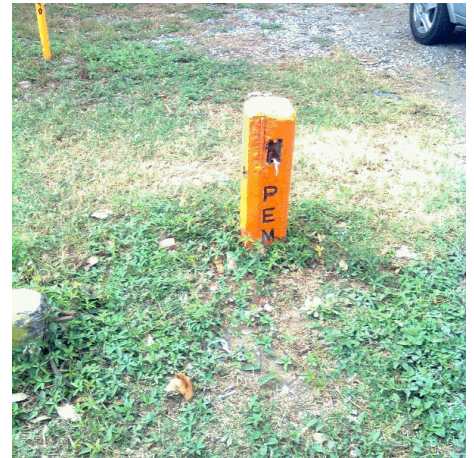
**9.- Evidencias:**

**8.- Comentarios adicionales:**  
Todo acorde, nada relevante que mencionar.
