REPORTE DE PATRULLAJE DEL GASODUCTO

SISTEMA:	<u>Molinos Azteca de Veracruz, S. A. de C. V.</u>	PERIODO:	<u>Diciembre 2012</u>	REV. 0
LLENADO POR:	<u>Julio Arturo Mora Gonzalez</u>	FRECUENCIA:	<u>MENSUAL</u>	RO-002

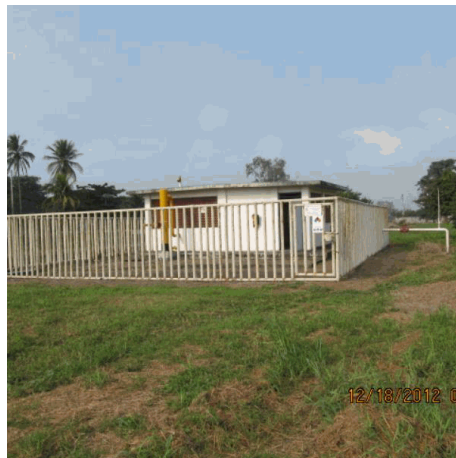
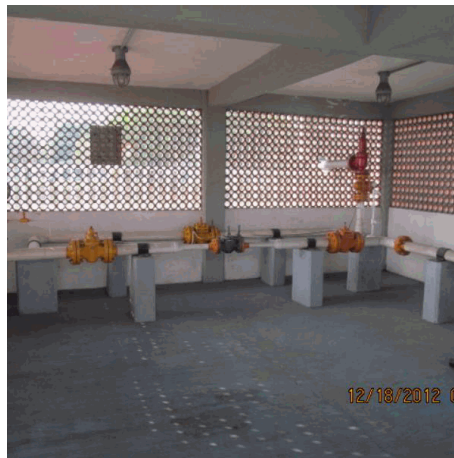
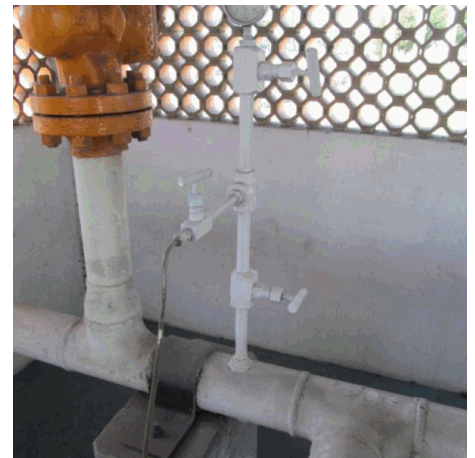
9.- Evidencias:

SIN PROBLEMAS PARA UNA OPERACION CORRECTA
