REPORTE DE PATRULLAJE DEL GASODUCTO

SISTEMA: Molinos Azteca de Veracruz, S. A. de C. V. PERIODO: Marzo 2013 REV. 0
 LLENADO POR: Julio Arturo Mora Gonzalez FRECUENCIA: MENSUAL RO-002

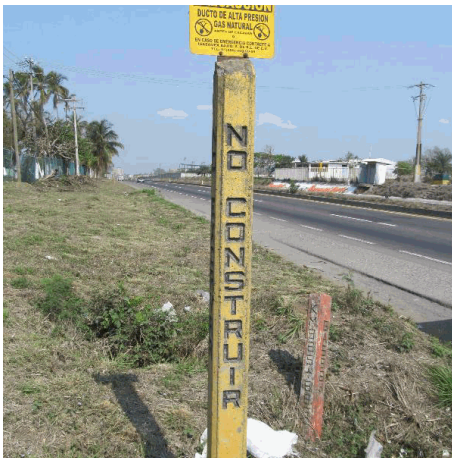
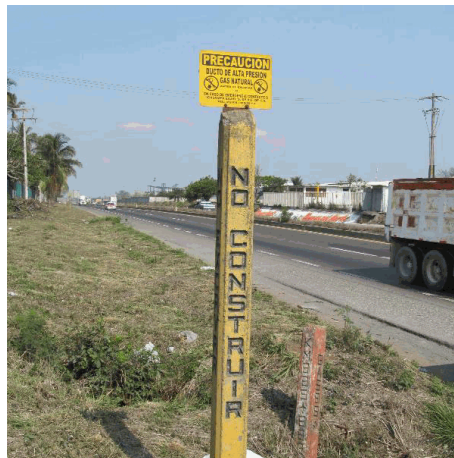
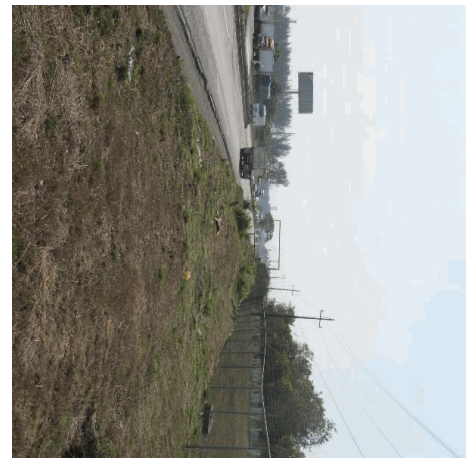
9.- Evidencias:

SIN PROBLEMAS TODO BIEN
