**REPORTE DE PATRULLAJE DEL GASODUCTO**

SISTEMA: Molinos Azteca de Veracruz, S. A. de C. V. PERIODO: Abril 2013 REV. 0  
 LLENADO POR: Julio Arturo Mora Gonzalez FRECUENCIA: MENSUAL RO-002

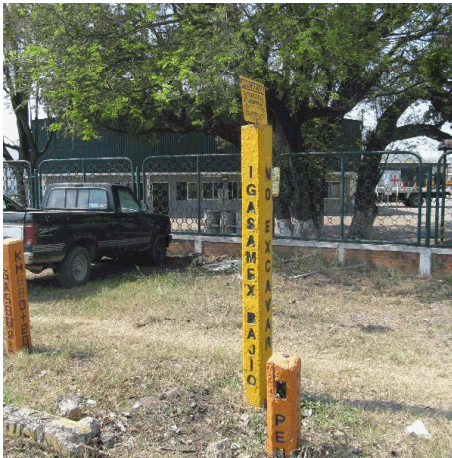
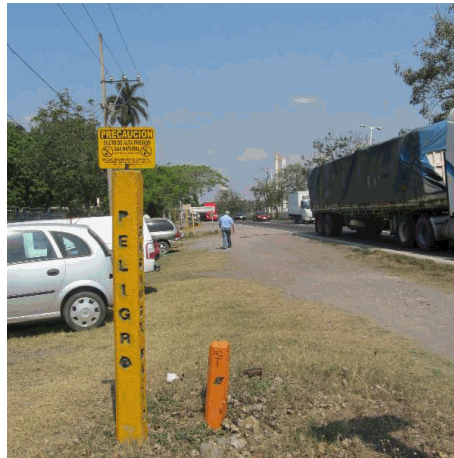
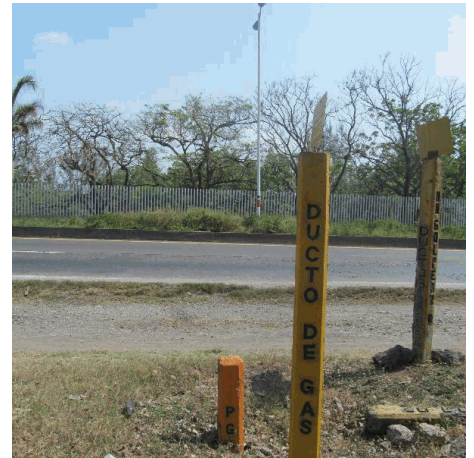
**9.- Evidencias:**

**8.- Comentarios adicionales:**  
TODO SIN NOVEDAD
