REPORTE DE PATRULLAJE DEL GASODUCTO

SISTEMA: Molinos Azteca de Veracruz, S. A. de C. V. PERIODO: Julio 2013 REV. 0
 LLENADO POR: Alberto Salinas Castro FRECUENCIA: MENSUAL RO-002

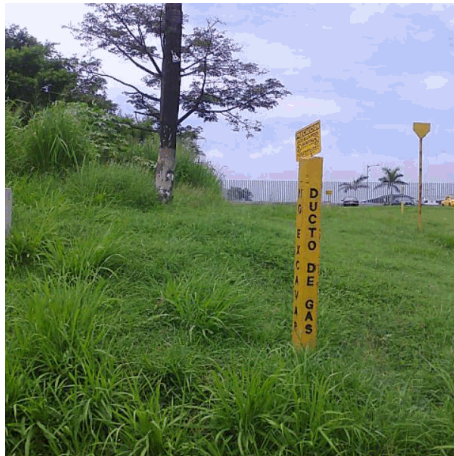
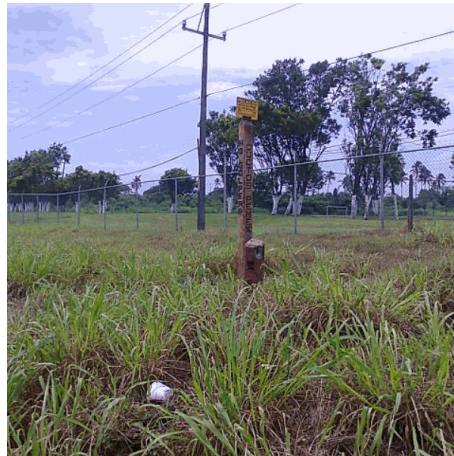
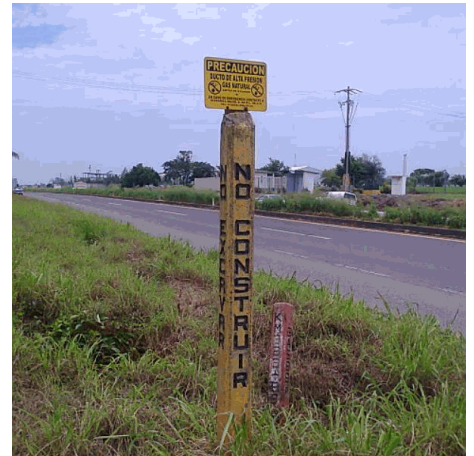
9.- Evidencias:

8.- Comentarios adicionales:
TODO SE ENCUENTRA CORRECTAMENTE
