**REPORTE DE PATRULLAJE DEL GASODUCTO**

SISTEMA:	<u>Molinos Azteca de Veracruz, S. A. de C. V.</u>	PERIODO:	<u>Septiembre 2013</u>	REV. 0
LLENADO POR:	<u>Alberto Salinas Castro</u>	FRECUENCIA:	<u>MENSUAL</u>	RO-002

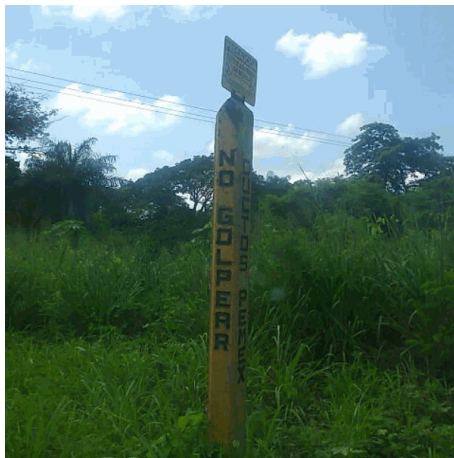
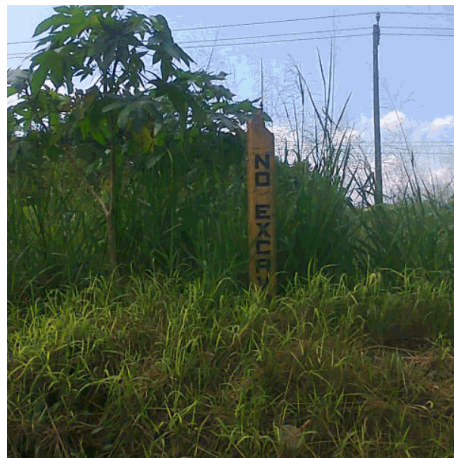
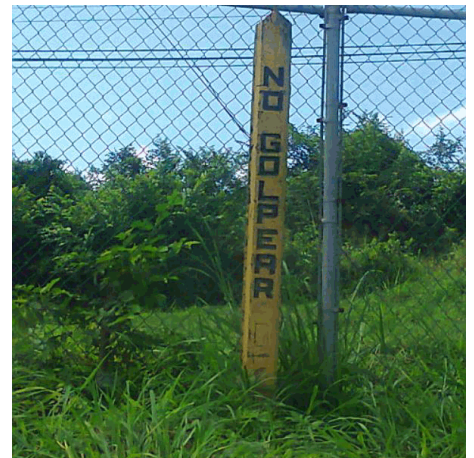
**9.- Evidencias:**

**8.- Comentarios adicionales:**  
TODO SE ENCUENTRA CORRECTAMENTE
