REPORTE DE PATRULLAJE DEL GASODUCTO

SISTEMA:	<u>Molinos Azteca de Veracruz, S. A. de C. V.</u>	PERIODO:	<u>Octubre 2013</u>	REV. 0
LLENADO POR:	<u>Alberto Salinas Castro</u>	FRECUENCIA:	<u>MENSUAL</u>	RO-002

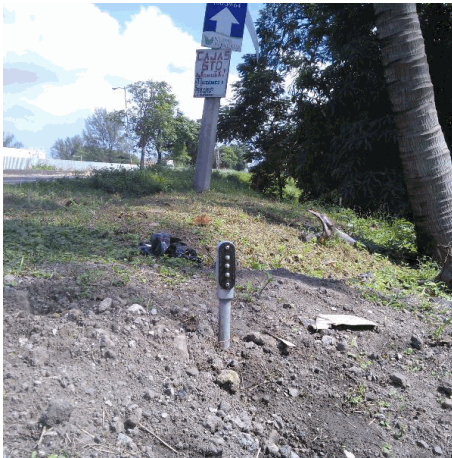
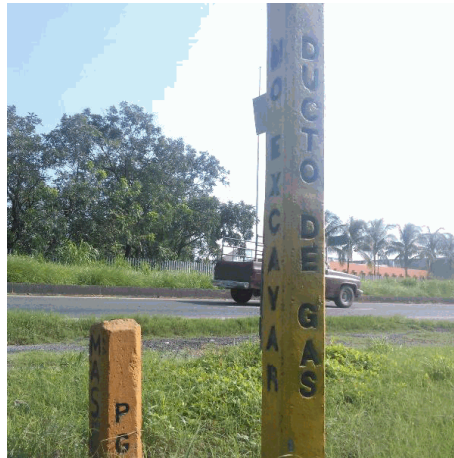
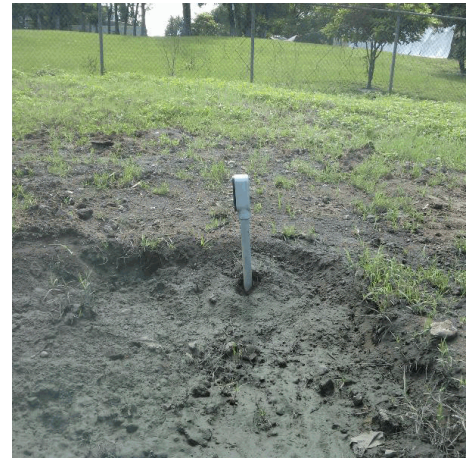
9.- Evidencias:

8.- Comentarios adicionales:
SE INSTALARON 2 TOMAS DE POTENCIAL SOBRE EL DERECHO DE VÍA.
