REPORTE DE PATRULLAJE DEL GASODUCTO

SISTEMA: Molinos Azteca de Veracruz, S. A. de C. V. PERIODO: Noviembre 2013 REV. 0
 LLENADO POR: Alberto Salinas Castro FRECUENCIA: MENSUAL RO-002

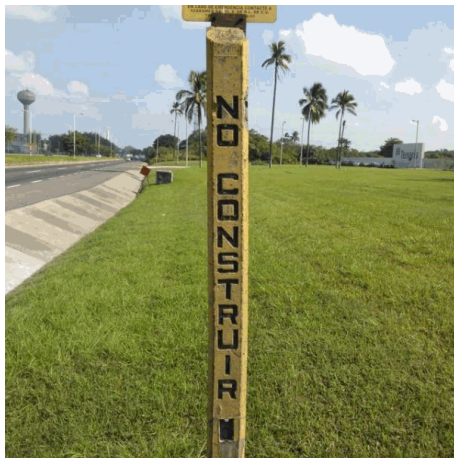
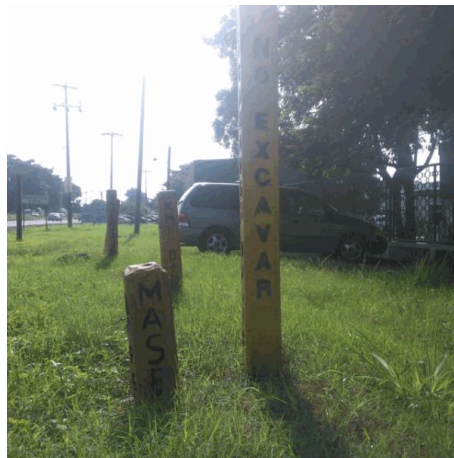
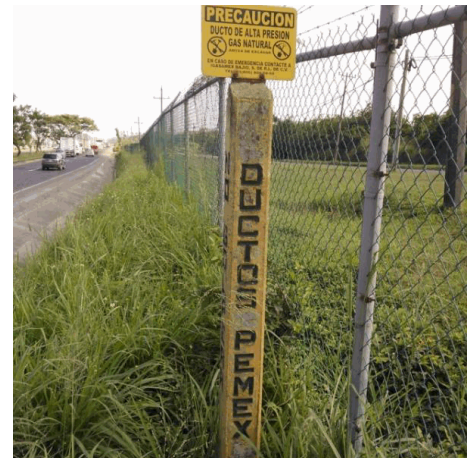
9.- Evidencias:

8.- Comentarios adicionales:
TODO SE ENCUENTRA CORRECTAMENTE
