IGASAMEX

REPORTE DE PATRULLAJE DEL GASODUCTO

SISTEMA:	Molinos Azteca de Veracruz, S. A. de C. V.	PERIODO:	16-Feb-2014 15-Mar-2014	REV. 0
LLENADO POR:	Alberto Salinas Castro	FRECUENCIA:	MENSUAL	RO-002

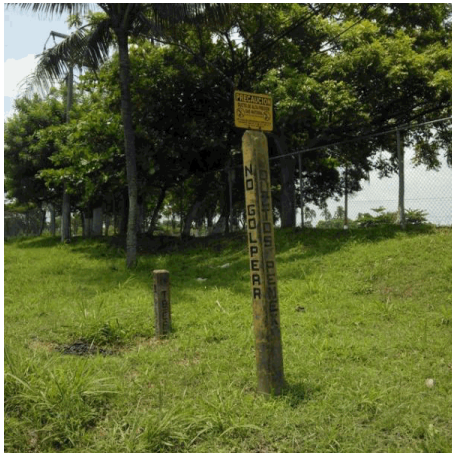
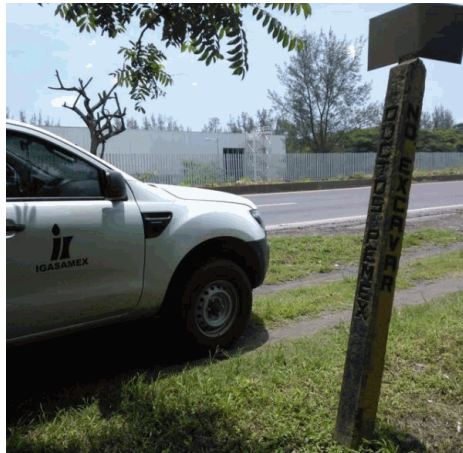
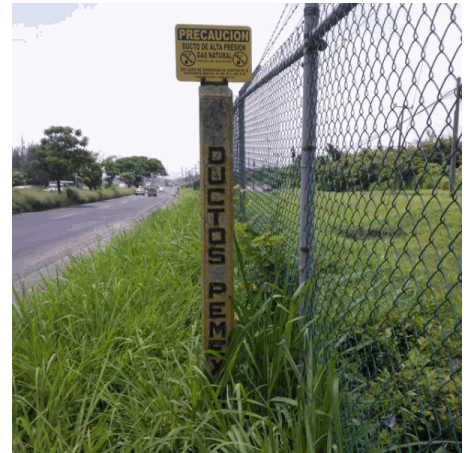
9.- Evidencias:

8.- Comentarios adicionales:
Todo se encuentra correctamente
