IGASAMEX

REPORTE DE PATRULLAJE DEL GASODUCTO

SISTEMA: Molinos Azteca de Veracruz, S. A. de C. V. PERIODO: 16-Apr-2014 15-May-2014 REV. 0  
LLENADO POR: Alberto Salinas Castro FRECUENCIA: MENSUAL RO-002

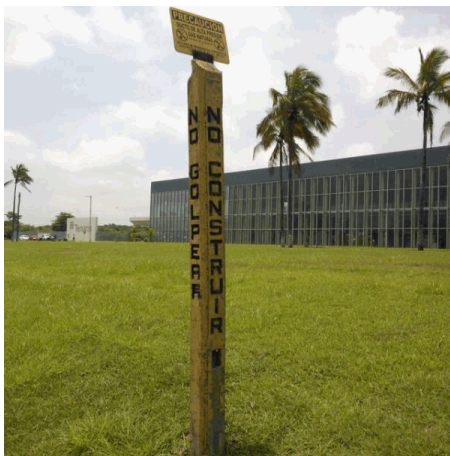
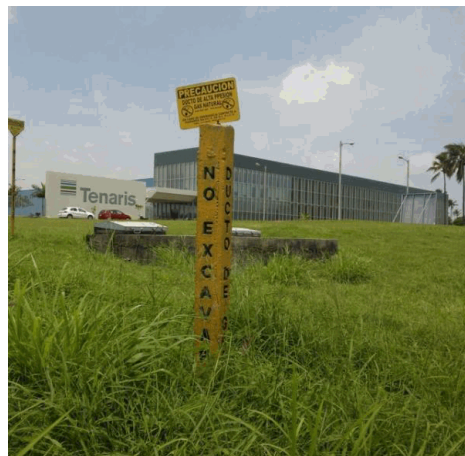
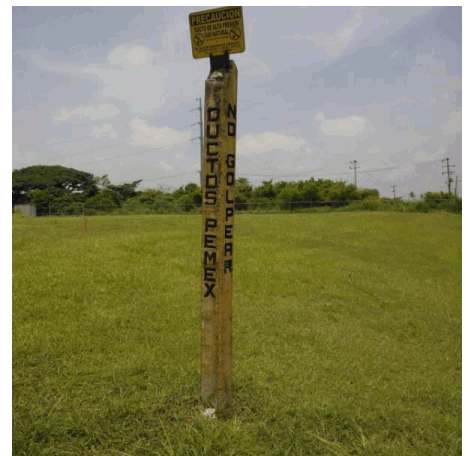
9.- Evidencias:

8.- Comentarios adicionales:  
TODO SE ENCUENTRA CORRECTAMENTE
