REPORTE DE PATRULLAJE DEL GASODUCTO

SISTEMA:	Molinos Azteca de Veracruz, S. A. de C. V.	PERIODO:	16-May-2014 15-Jun-2014	REV. 0
LLENADO POR:	Alberto Salinas Castro	FRECUENCIA:	MENSUAL	RO-002

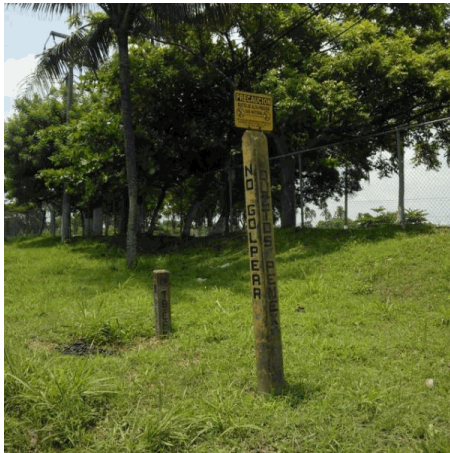
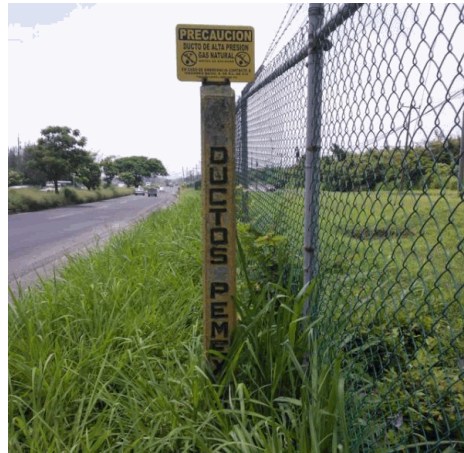
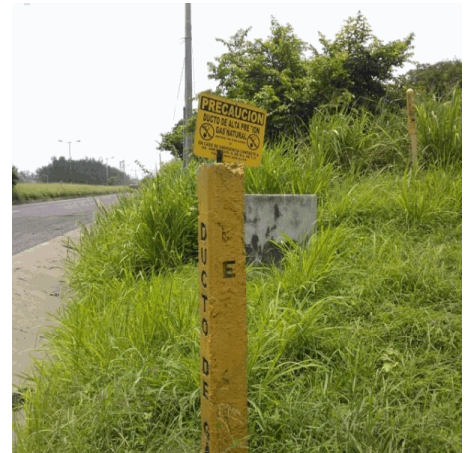
9.- Evidencias:

8.- Comentarios adicionales:
TODO SE ENCUENTRA CORRECTAMENTE
