REPORTE DE PATRULLAJE DEL GASODUCTO

SISTEMA: Molinos Azteca de Veracruz, S. A. de C. V. PERIODO: 16-Jul-2014 15-Aug-2014 REV. 0
LLENADO POR: Alberto Salinas Castro FRECUENCIA: MENSUAL RO-002

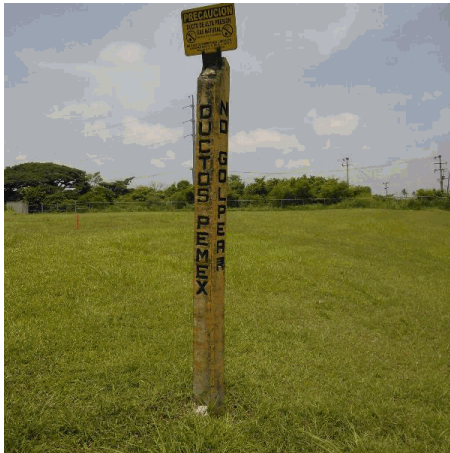
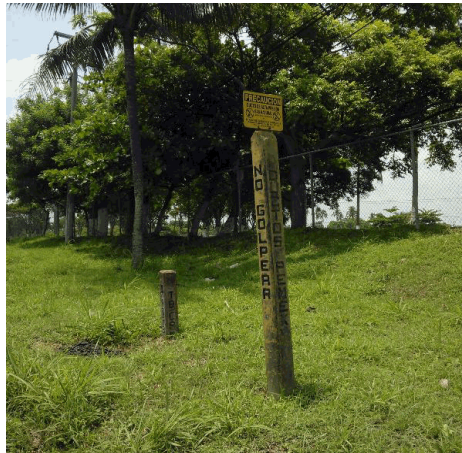
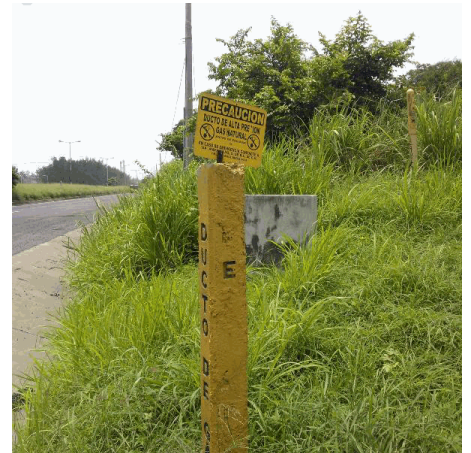
9.- Evidencias:

8.- Comentarios adicionales:
TODO SE ENCUENTRA EN BUEN ESTADO.
