REPORTE DE PATRULLAJE DEL GASODUCTO

SISTEMA: Molinos Azteca de Veracruz, S. A. de C. V. PERIODO: 16-Sep-2014 15-Oct-2014 REV. 0
LLENADO POR: Alberto Salinas Castro FRECUENCIA: MENSUAL RO-002

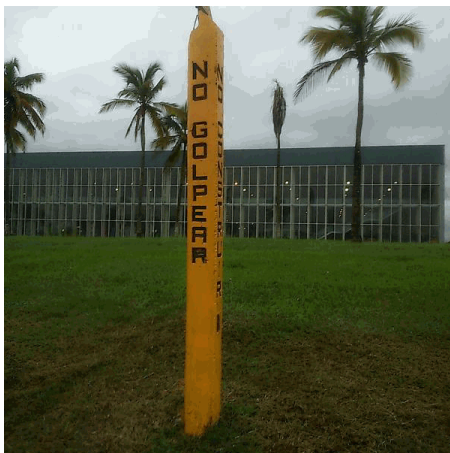
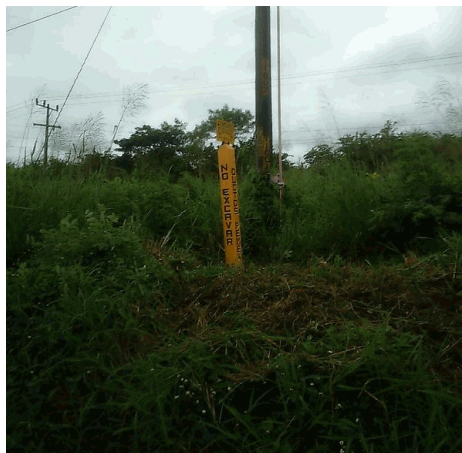
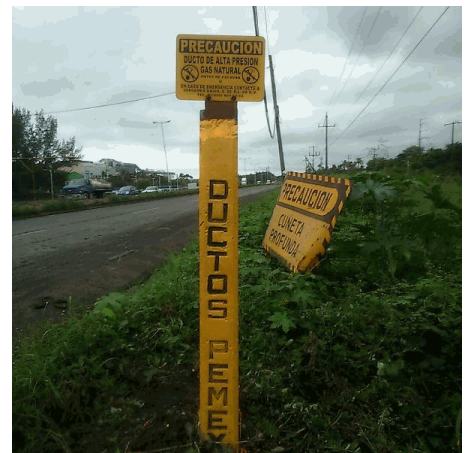
9.- Evidencias:

8.- Comentarios adicionales:
se pintaron postes del DDV
