REPORTE DE PATRULLAJE DEL GASODUCTO

SISTEMA:	Molinos Azteca de Veracruz, S. A. de C. V.	PERIODO:	16-Oct-2014 15-Nov-2014	REV. 0
LLENADO POR:	Alberto Salinas Castro	FRECUENCIA:	MENSUAL	RO-002

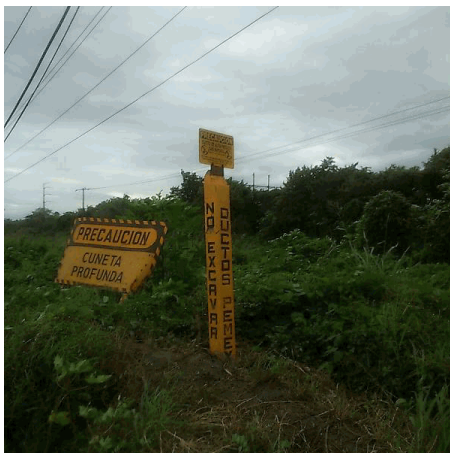
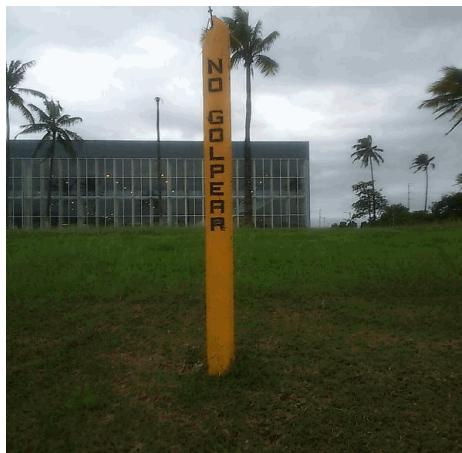
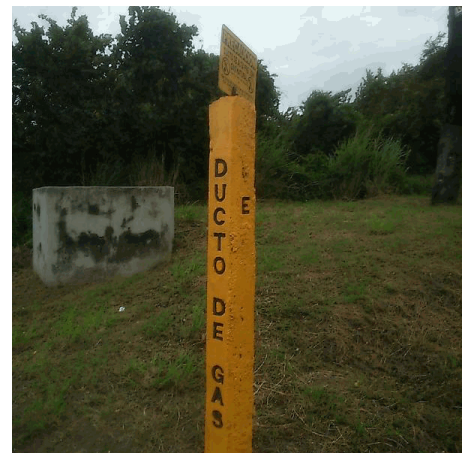
9.- Evidencias:

8.- Comentarios adicionales:
todo se encuentra correctamente
