IGASAMEX

REPORTE DE PATRULLAJE DEL GASODUCTO

SISTEMA: Molinos Azteca de Veracruz, S. A. de C. V. PERIODO: 16-Dec-2014 15-Jan-2015 REV. 0
LLENADO POR: Alberto Salinas Castro FRECUENCIA: MENSUAL RO-002

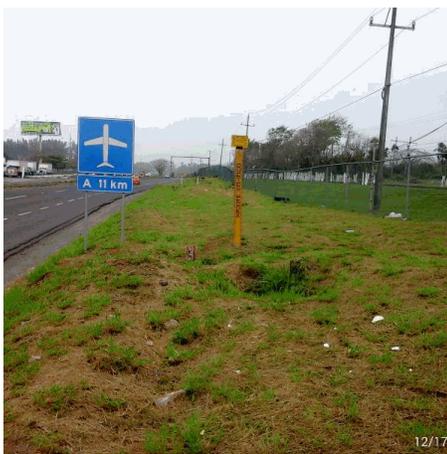
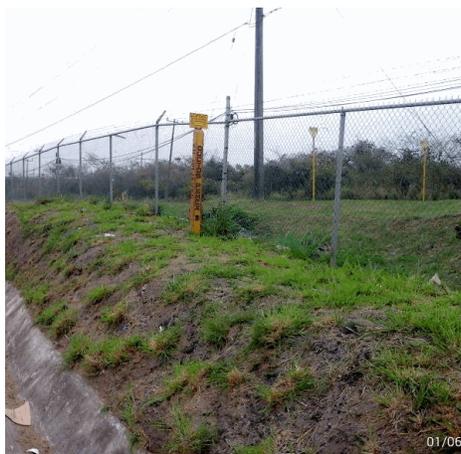
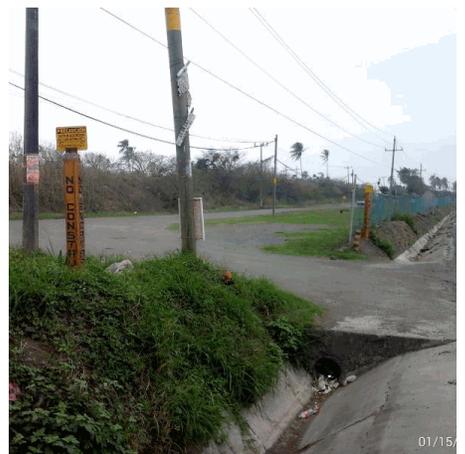
9.- Evidencias:

TODO SE ENCUENTRA CORRECTAMENTE
