SISTEMA:	<u>Molinos Azteca de Veracruz, S. A. de C. V.</u>	FECHA DE LA REPARACIÓN:	<u>REV. 0</u>
LLENADO POR:	<u>Julio Arturo Mora Gonzalez</u>	<u>15/10/2012</u>	<u>RO-013</u>

Ubicación: Molinos Azteca de Veracruz SA de CV, Franja de afectación.

Justificación (origen de la falla):
Reparación al sistema de protección catodica.

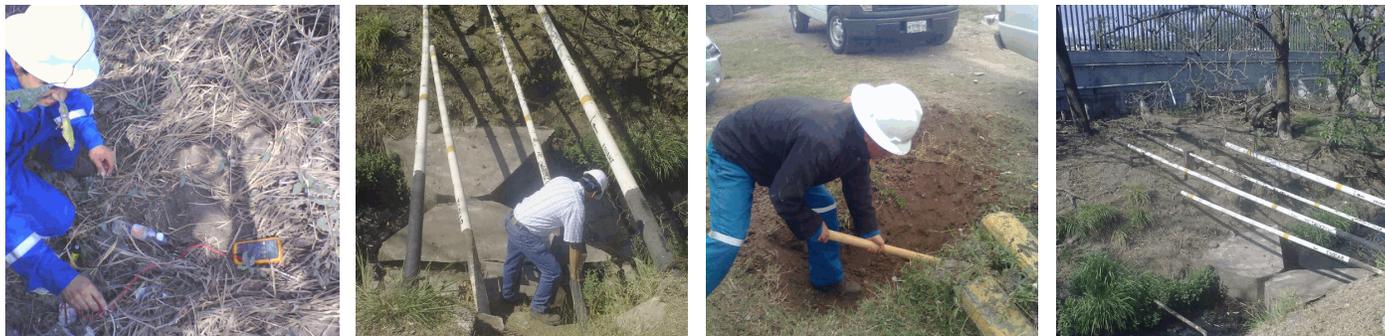
Evidencias fotográficas de reparación:

Observaciones:
Se realiza corte de puenteo en sistema de proteccion catodica por rectificador de PGPB dentro de las instalaciones de TAMSA.

Descripción general:
Se realiza corte de puenteo en sistema de distribución de protección catódica por rectificador de PGPB
