REPORTE DE REPARACIONES

SISTEMA:	<u>Molinos Azteca de Veracruz, S. A. de C. V.</u>	FECHA DE LA REPARACIÓN:	<u>31/10/2013</u>	REV. 0
LLENADO POR:	<u>Alberto Salinas Castro</u>			RO-013

Descripción general:
INSTALACION DE ANODOS DE SACRIFICIO

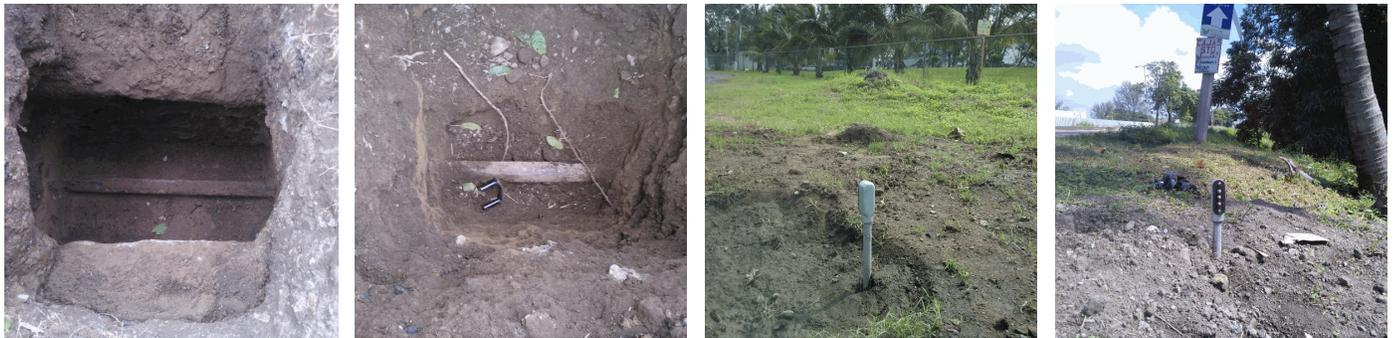
Evidencias fotográficas de reparación:

Justificación (origen de la falla):
CORREGIR EL POTENCIAL DEL SISTEMA

Procedimiento empleado:
EXCAVACION Y SOLDADURA DE ANODOS DE SACRIFICIO
