IGASAMEX

REPORTE DE PATRULLAJE DEL GASODUCTO

SISTEMA: Molinos Azteca, S. A. de C. V. (Gpe. N. L.) PERIODO: 01-Jun-2015 30-Jun-2015 REV. 0
LLENADO POR: Bruno Federico Garcia Consuelos FRECUENCIA: MENSUAL RO-002

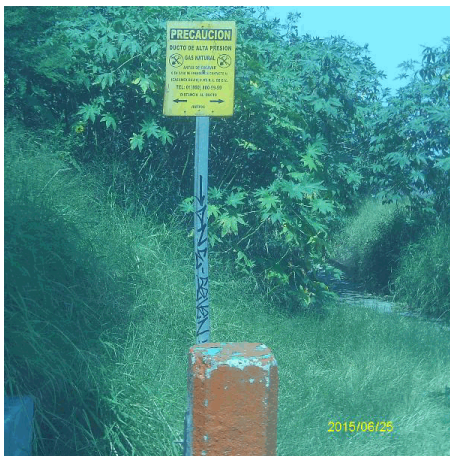
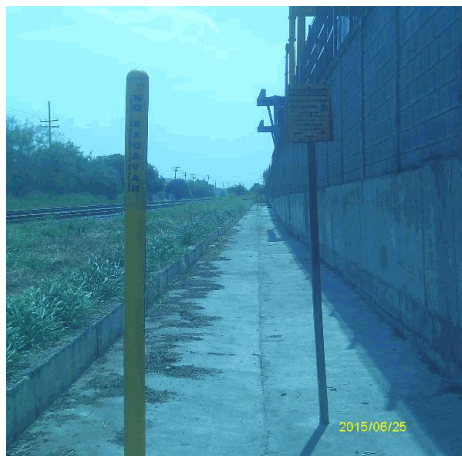
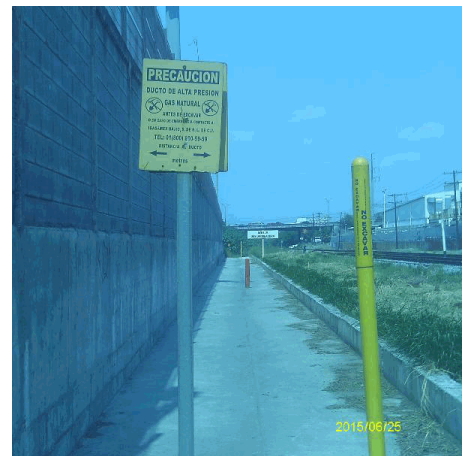
9.- Evidencias:

Se cambio la placa rayada y se ha comenzado con parte del deshierbe.
