IGASAMEX

REPORTE DE PATRULLAJE DEL GASODUCTO

SISTEMA: Molinos Azteca, S. A. de C. V. (Gpe. N. L.) PERIODO: 01-Jul-2015 31-Jul-2015 REV. 0
LLENADO POR: Bruno Federico Garcia Consuelos FRECUENCIA: MENSUAL RO-002

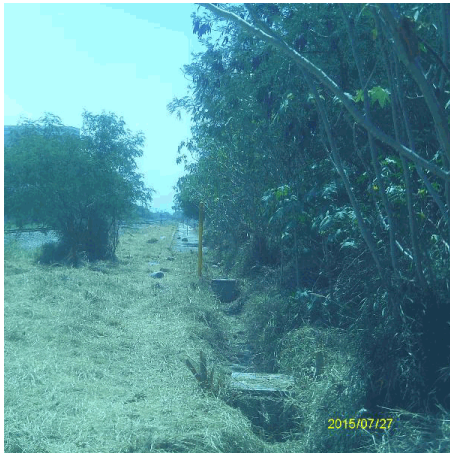
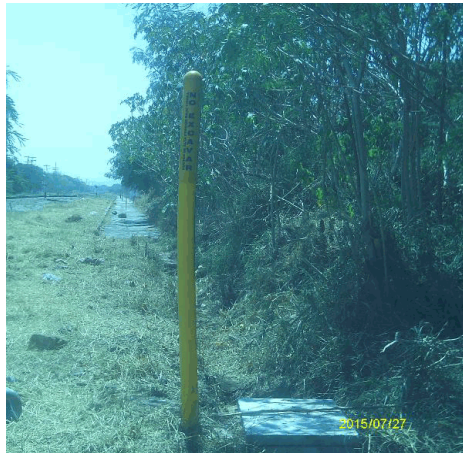
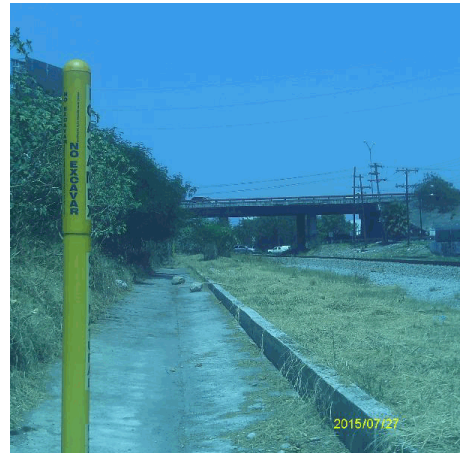
9.- Evidencias:

2.- Estado de registro de válvulas:
Malas condiciones (Registro operado por pemex)

8.- Comentarios adicionales:
Se realizo la limpieza y deshierbe en todo el DDV.
