IGASAMEX

REPORTE DE PATRULLAJE DEL GASODUCTO

SISTEMA: Molinos Azteca, S. A. de C. V. (Gpe. N. L.) PERIODO: 01-Sep-2015 30-Sep-2015 REV. 0
LLENADO POR: Bruno Federico Garcia Consuelos FRECUENCIA: MENSUAL RO-002

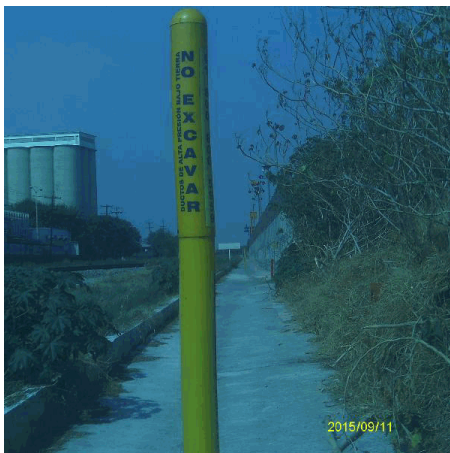
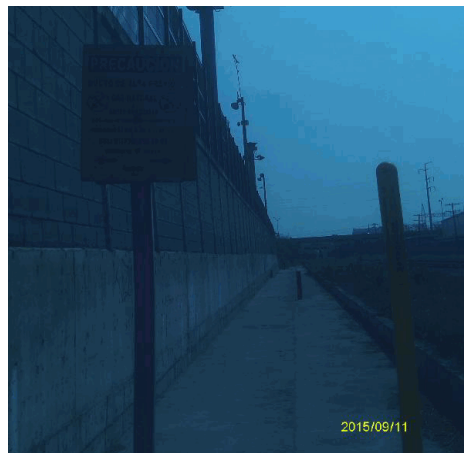
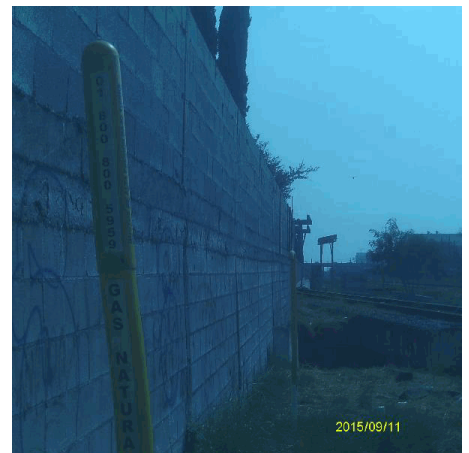
9.- Evidencias:

TODO OK.
