REPORTE DE PATRULLAJE DEL GASODUCTO

SISTEMA: Molinos Azteca, S. A. de C. V. (Gpe. N. L.) PERIODO: 01-Oct-2015 31-Oct-2015 **REV. 0**
 LLENADO POR: Bruno Federico Garcia Consuelos FRECUENCIA: MENSUAL **RO-002**

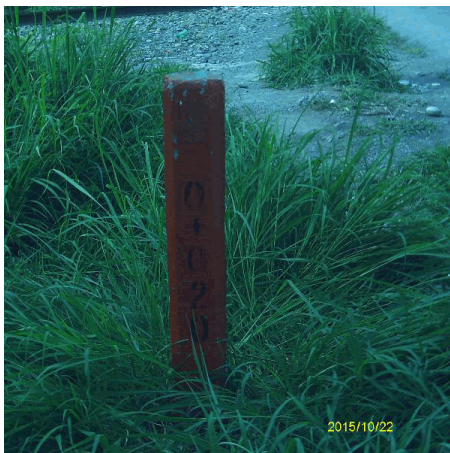
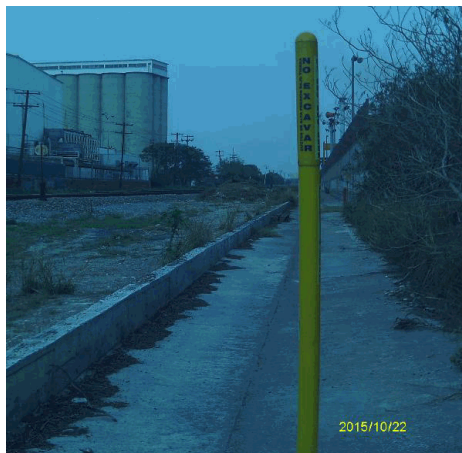
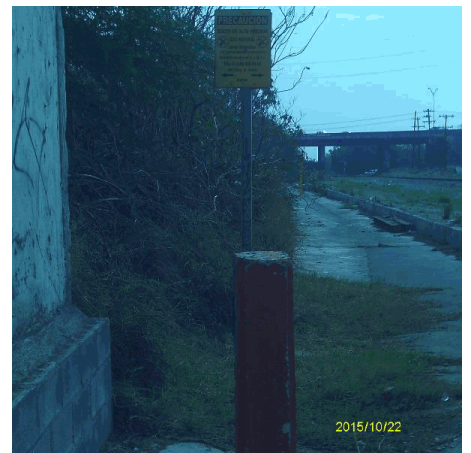
9.- Evidencias:

Se realizan recorridos diarios, todo OK.
