**IGASAMEX**

**REPORTE DE PATRULLAJE DEL GASODUCTO**

SISTEMA:	Molinos Azteca, S. A. de C. V. (Gpe. N. L.)	PERIODO:	01-Feb-2016 29-Feb-2016	<b>REV. 0</b>
LLENADO POR:	Bruno Federico Garcia Consuelos	FRECUENCIA:	MENSUAL	<b>RO-002</b>

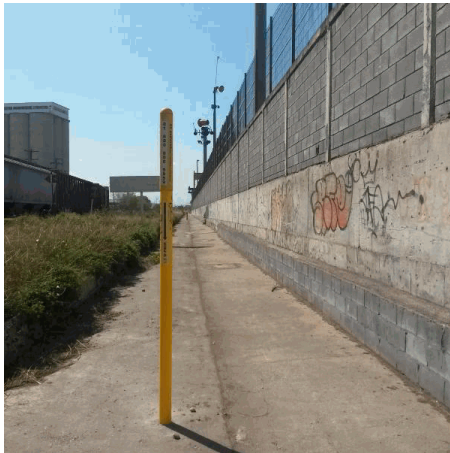
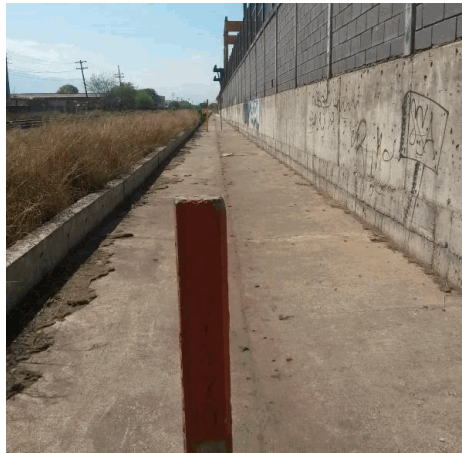
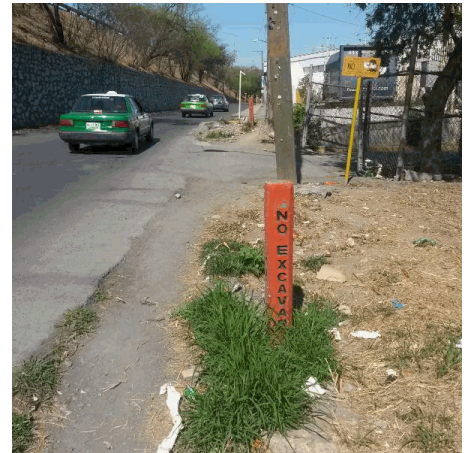
**9.- Evidencias:**

**8.- Comentarios adicionales:**  
Se realizan recorridos diarios, sin novedades.
