IGASAMEX

REPORTE DE PATRULLAJE DEL GASODUCTO

SISTEMA:	Molinos Azteca, S. A. de C. V. (Gpe. N. L.)	PERIODO:	01-Aug-2016 31-Aug-2016	REV. 0
LLENADO POR:	Bruno Federico Garcia Consuelos	FRECUENCIA:	MENSUAL	RO-002

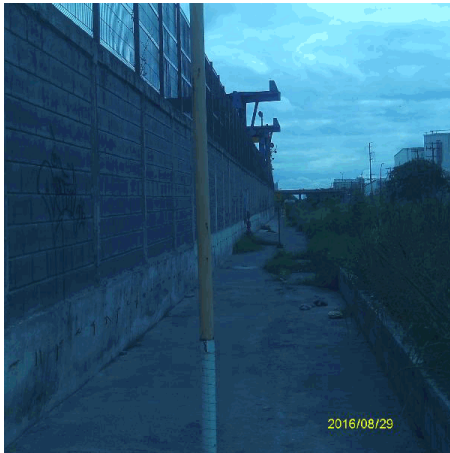
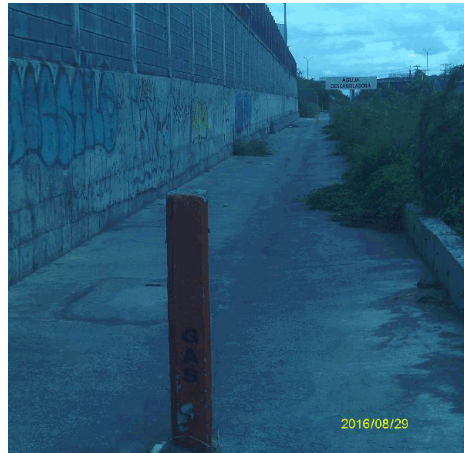
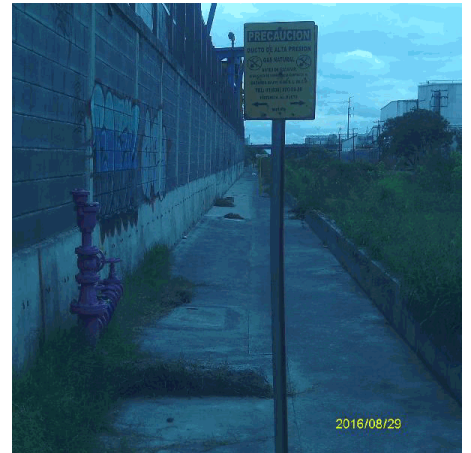
9.- Evidencias:

Se requiere deshierbe al final del DDV pegado al puente de Miguel Aleman.
