REPORTE DE PATRULLAJE DEL GASODUCTO

SISTEMA:	<u>Molinos Azteca, S. A. de C. V. (Gpe. N. L.)</u>	PERIODO:	<u>Noviembre 2011</u>	REV. 0
LLENADO POR:	<u>Bruno Federico Garcia Consuelos</u>	FRECUENCIA:	<u>MENSUAL</u>	RO-002

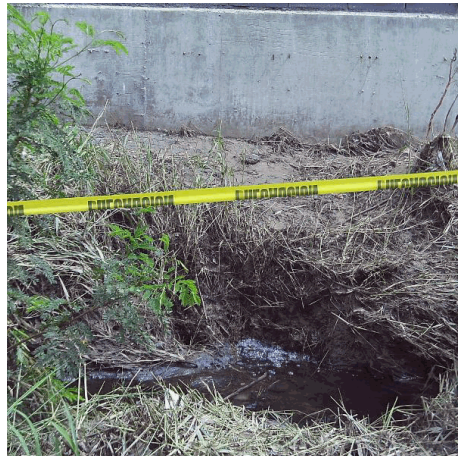
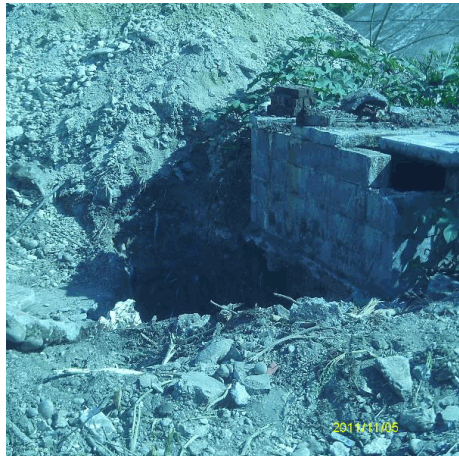
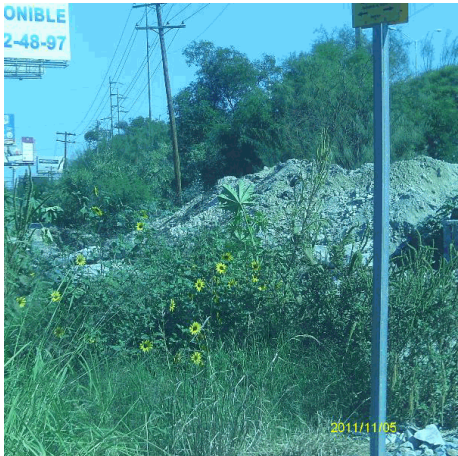
9.- Evidencias:

6.- Numero de cruzamientos o excavaciones:
HAY EXCAVACIONES CERCA DEL PUNETE DE MIGUEL ALEMAN

8.- Comentarios adicionales:
SE CONTINUA MONITOREANDO EL AREA DE LA FUGA GRADO II QUE HAY EN EL KM. 027
SE OBSERVAN ALGUNAS EXCAVACIONES DEL LADO NORTE, SIN EMBARGO NO CRUZAN EL DUCTO, ESTAN COMO A 4
MTS DE SEPARACION, AL PARECER ESTAN CONSTRUYENDO UN REGISTRO DE DRENAJE.
