REPORTE DE PATRULLAJE DEL GASODUCTO

SISTEMA:	<u>Molinos Azteca, S. A. de C. V. (Gpe. N. L.)</u>	PERIODO:	<u>Junio 2012</u>	REV. 0
LLENADO POR:	<u>Bruno Federico Garcia Consuelos</u>	FRECUENCIA:	<u>MENSUAL</u>	RO-002

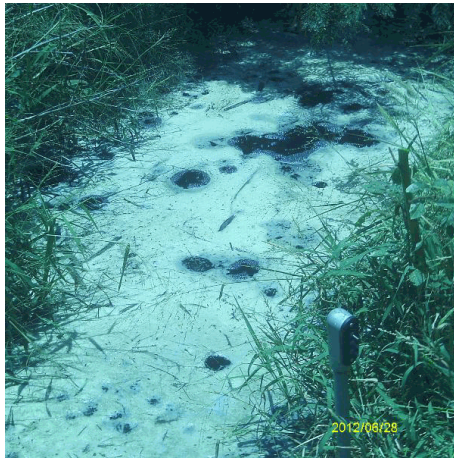
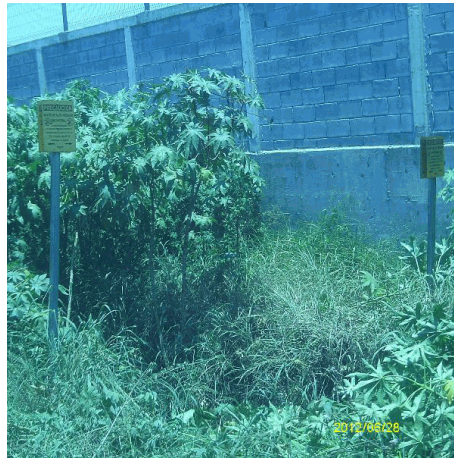
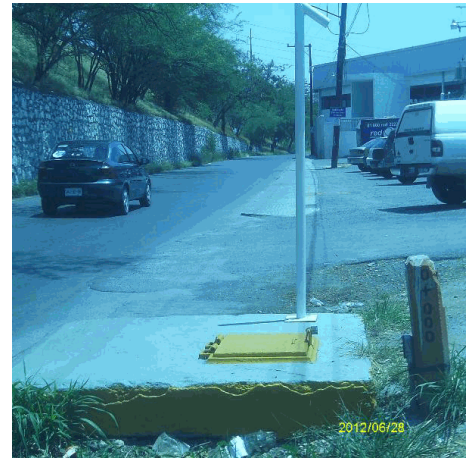
9.- Evidencias:

SE OBSERVA BURBUJEO EN EL AREA DE LA FUGA.
