REPORTE DE PATRULLAJE DEL GASODUCTO

SISTEMA:	<u>Molinos Azteca, S. A. de C. V. (Gpe. N. L.)</u>	PERIODO:	<u>Julio 2012</u>	REV. 0
LLENADO POR:	<u>Bruno Federico Garcia Consuelos</u>	FRECUENCIA:	<u>MENSUAL</u>	RO-002

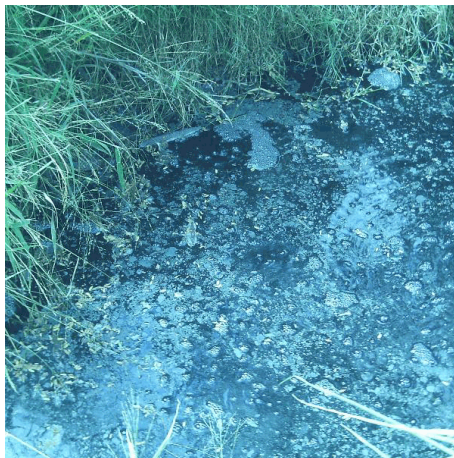
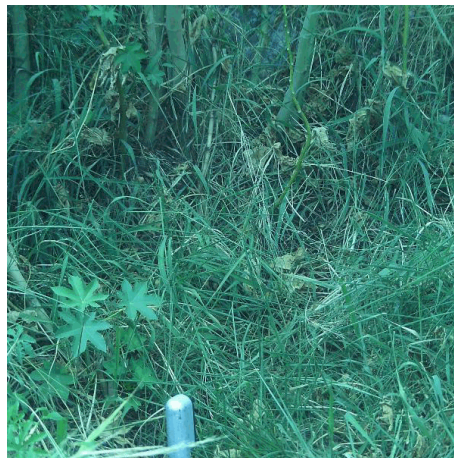
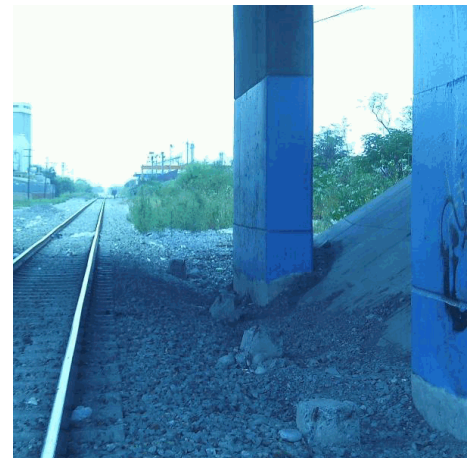
9.- Evidencias:

A PESAR DE QUE NO HAY VEGETACION MUERTA O CAMBIO DE COLORACION DEL SUELO CON LA PRESENCIA DEL AGUA SE CONSTATA LA EXISTENCIA DE LA FUGA.
