**REPORTE DE PATRULLAJE DEL GASODUCTO**

SISTEMA:	<u>Molinos Azteca, S. A. de C. V. (Gpe. N. L.)</u>	PERIODO:	<u>Noviembre 2012</u>	REV. 0 RO-002
LLENADO POR:	<u>Bruno Federico Garcia Consuelos</u>	FRECUENCIA:	<u>MENSUAL</u>

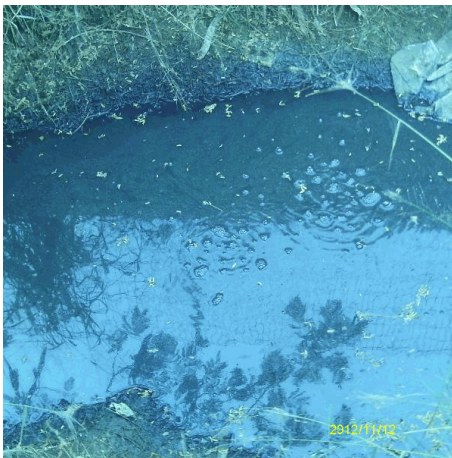
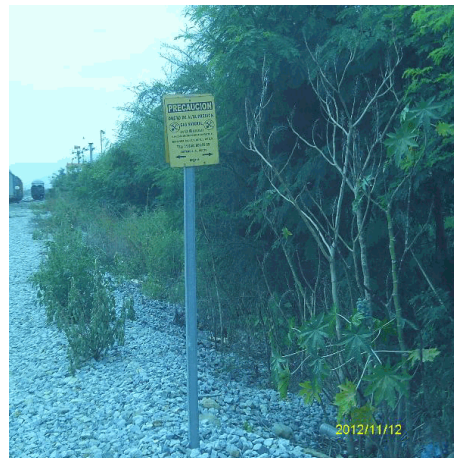
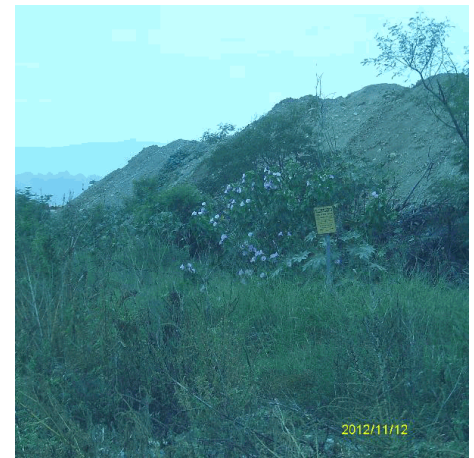
**9.- Evidencias:**

NO HUBO NOVEDAD (MISMA INTENSIDAD DEL BURBUJEO Y CLASIFICACION DE LA FUGA)
