REPORTE DE PATRULLAJE DEL GASODUCTO

SISTEMA: Molinos Azteca, S. A. de C. V. (Gpe. N. L.) PERIODO: Marzo 2013 REV. 0
 LLENADO POR: Bruno Federico Garcia Consuelos FRECUENCIA: MENSUAL RO-002

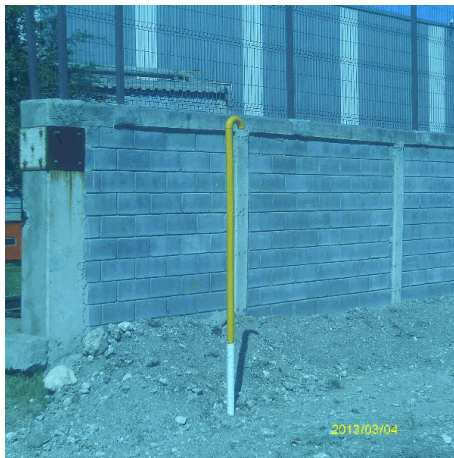
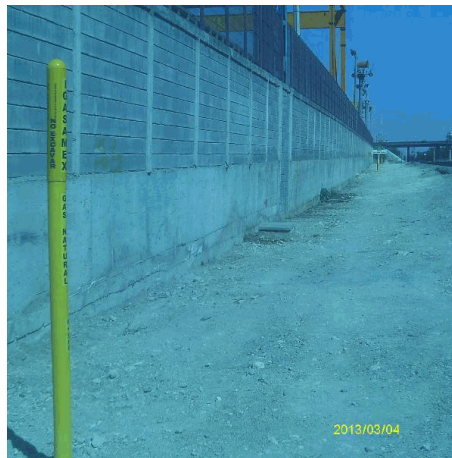
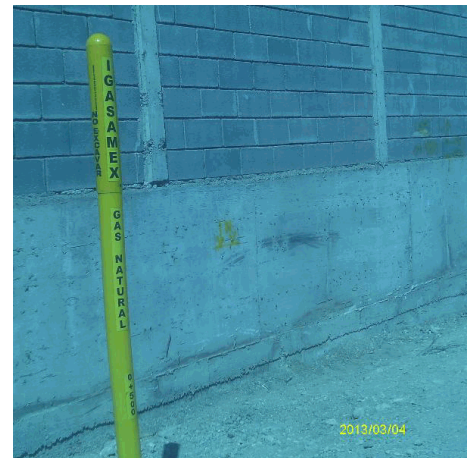
9.- Evidencias:

SE CONCLUYERON YA LOS TRABAJOS DE REUBICACION DEL DUCTO. SE OBSERVA QUE YA SE COLOCARON LOS NUEVOS SEÑALAMIENTOS Y LOS POSTES PARA LA TOMA DE POTENCIAL.
