**REPORTE DE PATRULLAJE DEL GASODUCTO**

SISTEMA: Molinos Azteca, S. A. de C. V. (Gpe. N. L.) PERIODO: Abril 2013 REV. **0**  
 LLENADO POR: Bruno Federico Garcia Consuelos FRECUENCIA: MENSUAL **RO-002**

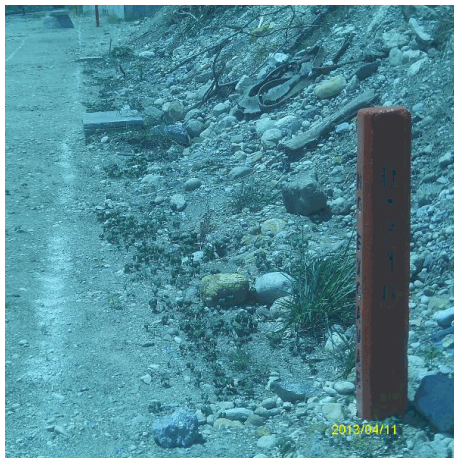
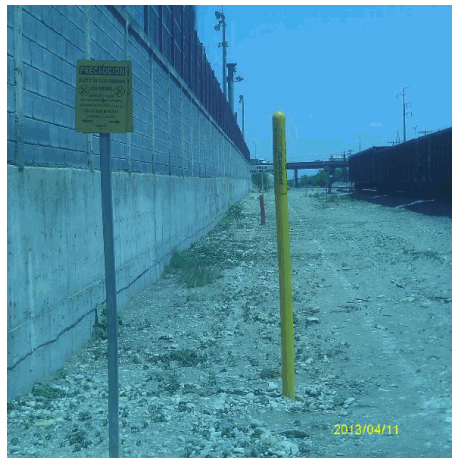
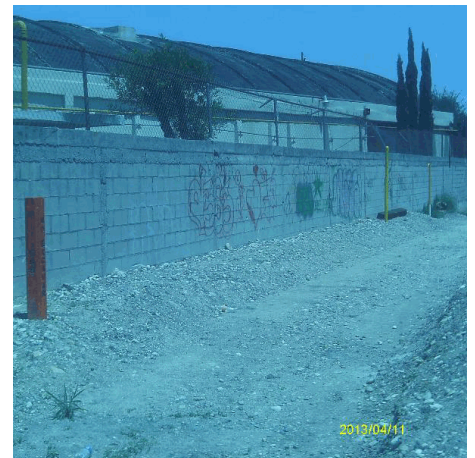
**9.- Evidencias:**

**4.- Cantidad de tomas de potencial faltantes:** 6

SE COLOCO EL CADENAMIENTO EN LOS POSTES DE TOMA DE POTENCIAL
