**REPORTE DE PATRULLAJE DEL GASODUCTO**

SISTEMA:	<u>Molinos Azteca, S. A. de C. V. (Gpe. N. L.)</u>	PERIODO:	<u>Julio 2013</u>	REV. 0
LLENADO POR:	<u>Bruno Federico Garcia Consuelos</u>	FRECUENCIA:	<u>MENSUAL</u>	RO-002

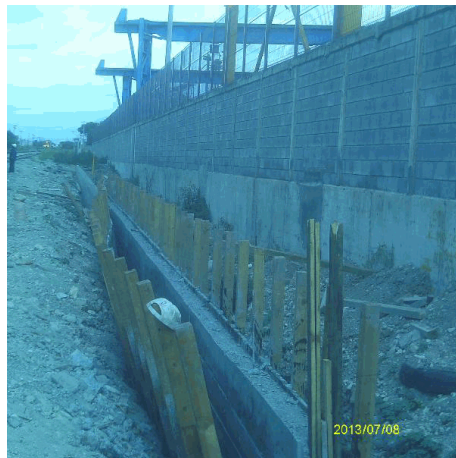
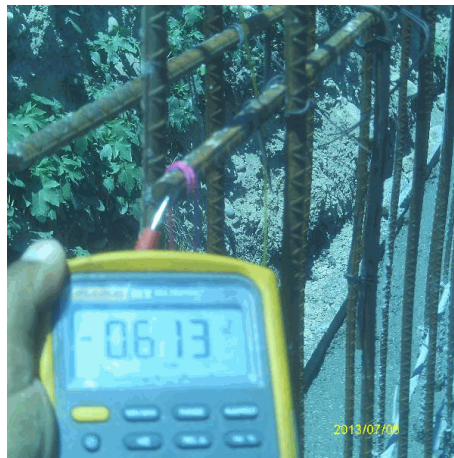
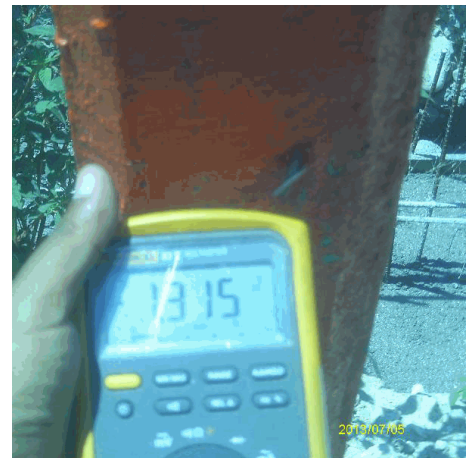
**9.- Evidencias:**

DURANTE TODO EL MES SE ESTUVIERON SUPERVISANDO LOS TRABAJOS DE LA CONSTRUCCION DEL MURO DE  
CONTENSION, SE LES HICIERON ALGUNAS OBSERVACIONES PARA EVITAR POSIBLES DAÑOS A LA PROTECCION  
CATODICA. SE REVIISO EL DIFERENCIAL DE POTENCIAL ENTRE EL TUBO Y LA ESTRUCTURA METALICA QUE SE ESTA  
COLOCANDO PARA VERIFICAR QUE NO HUBIERA AFECTACION.
