REPORTE DE PATRULLAJE DEL GASODUCTO

SISTEMA: Molinos Azteca, S. A. de C. V. (Gpe. N. L.) PERIODO: 01-Feb-2014 28-Feb-2014 REV. 0  
LLENADO POR: Bruno Federico Garcia Consuelos FRECUENCIA: MENSUAL RO-002

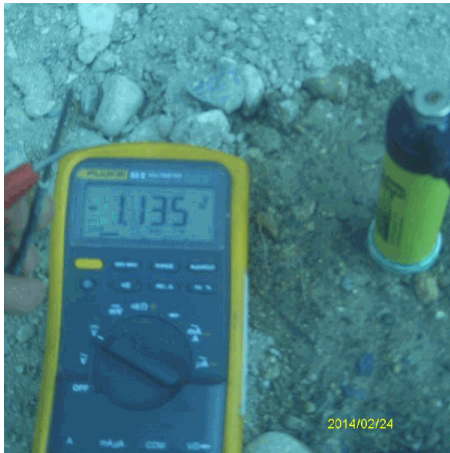
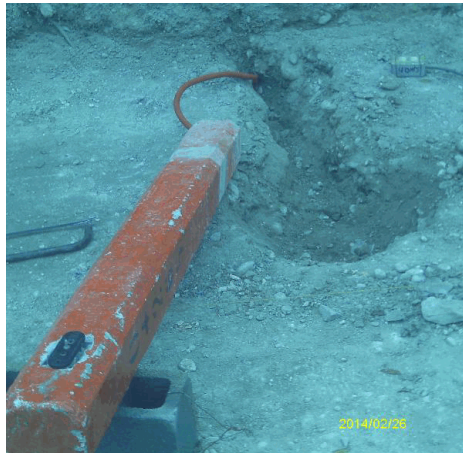
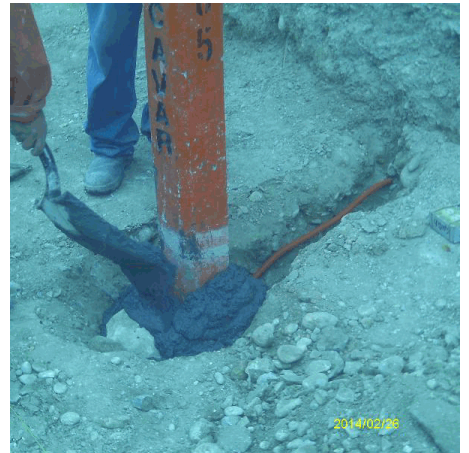
9.- Evidencias:

SE ENCONTRO UN POSTE DE TOMA DE POTENCIAL QUE FUE DERRIBADO POR LOS TRABAJADORES QUE ESTAN CONSTRUYENDO LA BANQUETA, SIN EMBARGO SE REPARO ENSEGUIDA Y SE VOLVIO A COLOCAR. SE VERIFICO QUE ESTUVIERA FUNCIONANDO CORRECTAMENTE CHECANDO EL POTENCIAL.
