REPORTE DE PATRULLAJE DEL GASODUCTO

SISTEMA: Molinos Azteca, S. A. de C. V. (Gpe. N. L.) PERIODO: 01-Apr-2014 30-Apr-2014 **REV. 0**
 LLENADO POR: Bruno Federico Garcia Consuelos FRECUENCIA: MENSUAL **RO-002**

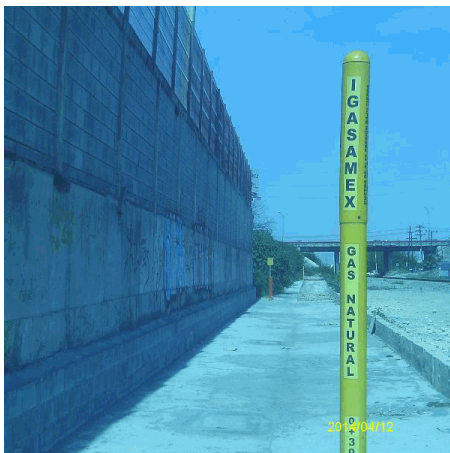
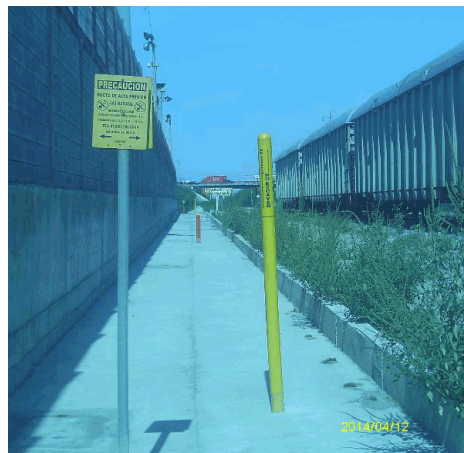
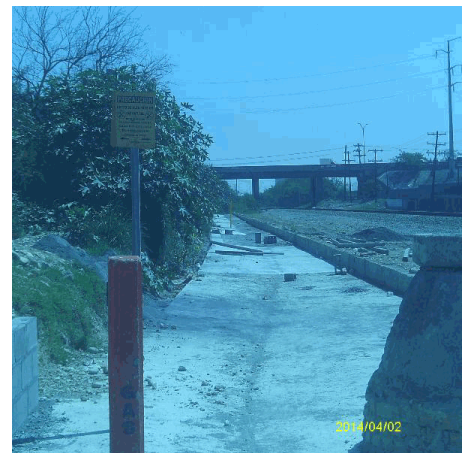
9.- Evidencias:

8.- Comentarios adicionales:
SE OBSERVA QUE YA CONCLUYERON LOS TRABAJOS DE LA BANQUETA, TODO EN ORDEN
