IGASAMEX

REPORTE DE PATRULLAJE DEL GASODUCTO

SISTEMA: Molinos Azteca, S. A. de C. V. (Gpe. N. L.) PERIODO: 01-Jun-2014 30-Jun-2014 REV. 0  
LLENADO POR: Bruno Federico Garcia Consuelos FRECUENCIA: MENSUAL RO-002

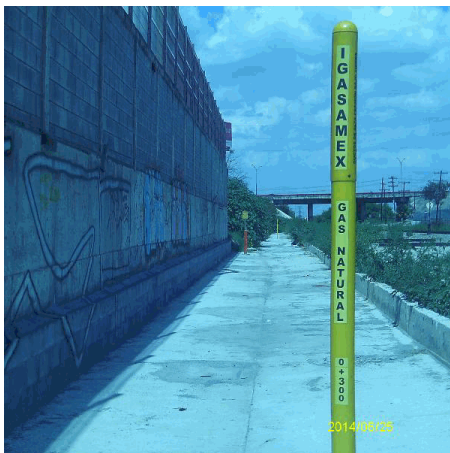
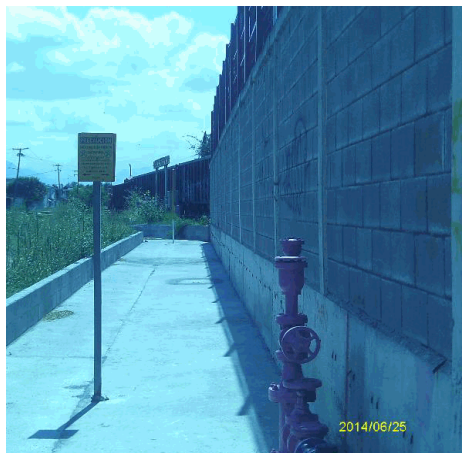
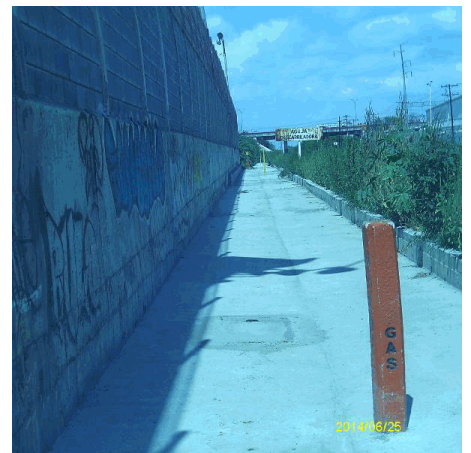
9.- Evidencias:

8.- Comentarios adicionales: TODO SE ENCUENTRA CORRECTAMENTE
